Rapport du Conseil d'Etat
au Grand Conseil sur la motion de M^{mes} et MM. Pierre Vanek,
Gilles Godinat, Anita Cuénod, Pierre Meyll, Salika Wenger,
Bernard Clerc, Danielle Opliger, Jeannine de Haller, Rémy
Pagani, Luc Gilly et Cécile Guendouz sur la remise en état des
immeubles dégradés

Recensement du domaine bâti

rue FENDT 2- 4

**Concerne : état des immeubles sis 21, 23 et 25 avenue des Grandes-Communes -
plaintes et pétition de locataires**

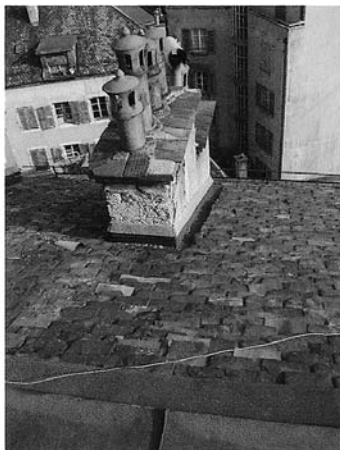
8 Réparation provisoire récente côté rue .jpg

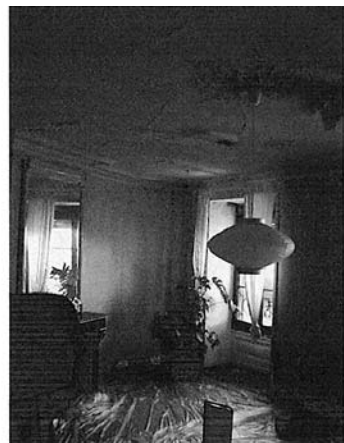
20 Dégât d'eau - parquet déformé au 3ème étage .jpg

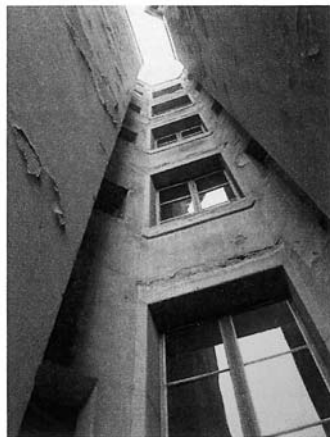
10 Façade cour (5) .jpg

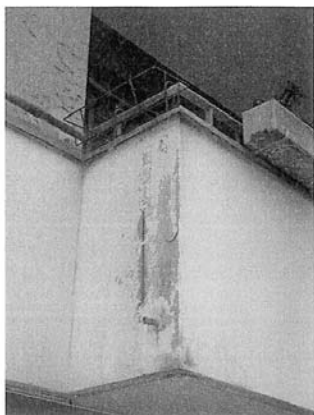
Panneau de balcon préfabriqué BA : même type que les allèges.

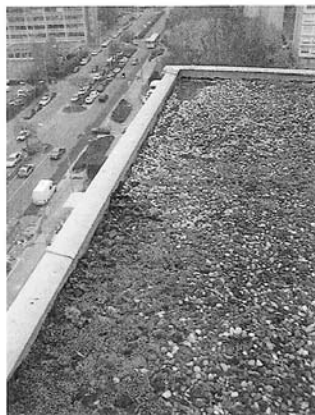
Toiture sans entretien, l'étanchéité est découverte par endroits. La ferblanterie est en bon état.

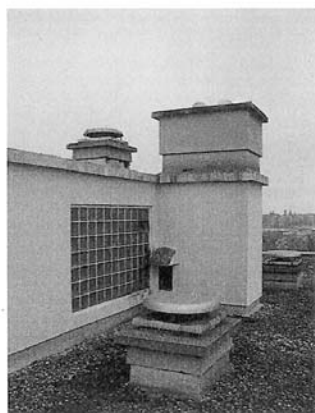
Locaux techniques en toiture : ferblanteries, toitures et maçonneries détériorées.

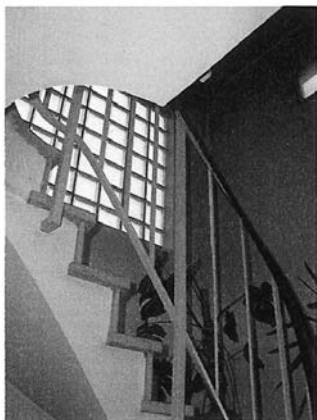
Dans les parties communes, de conception très soignée, les peintures sont défraîchies.

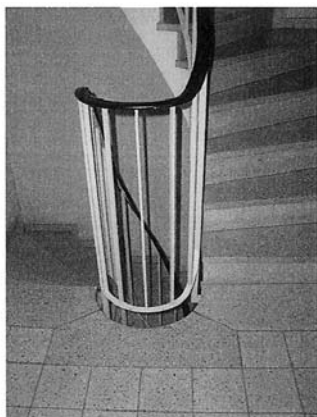
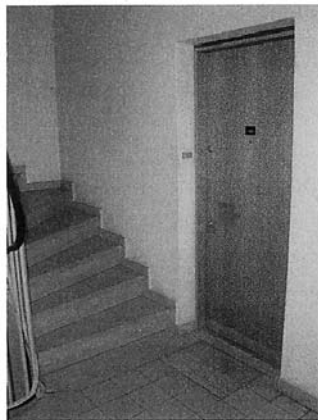
Dans les entrées, les parement en travertin des couvertes sont fendus, les scellements sont à vérifier.

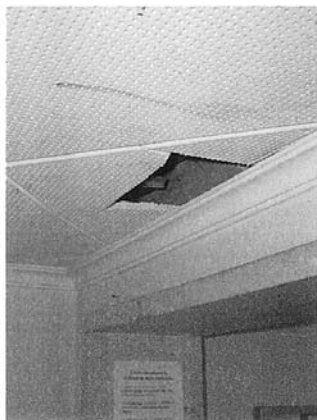
Une plaque du plafond cassée dans l'entrée du no 25 dont le modèle doit être difficile à retrouver.

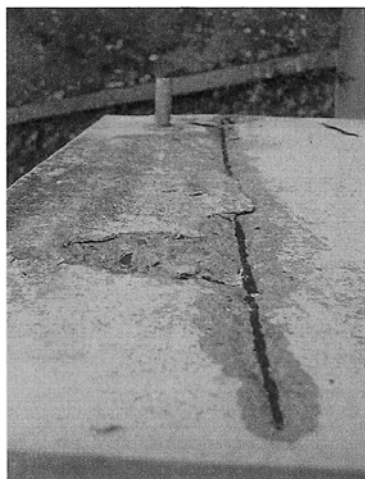
Balcon façade nord No 23 1^{er} étage

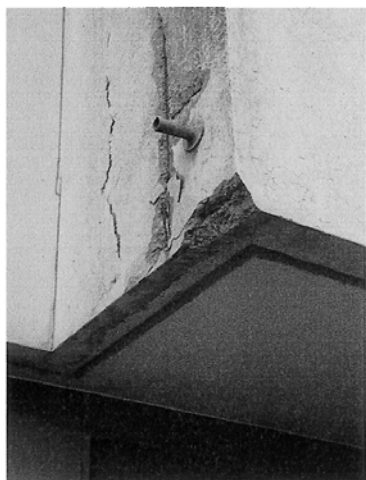
Dito après détachement du débris.
