de la commission des travaux chargée d'étudier le projet de loi du Conseil d'Etat de bouclage de la loi 11973 ouvrant un crédit d'investissement de 24 700 000 francs pour la deuxième étape de rénovation du cycle d'orientation de Budé au Petit-Saconnex

PL 13557

Projet de loi
de bouclement de la loi 11973 ouvrant un crédit d'investissement
de 24 700 000 francs pour la deuxième étape de rénovation du
cycle d'orientation de Budé au Petit-Saconnex

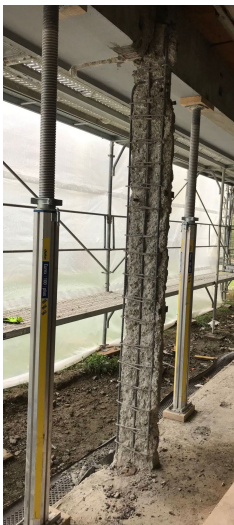
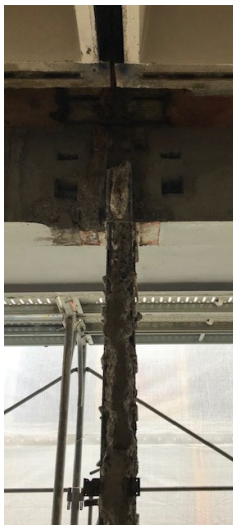
M. Chéron explique que ce dépassement est dû principalement à la consolidation de la structure, mal réalisée et très abîmée, de ce site. Il mentionne par exemple le cas des poteaux de façade de l'aile Jura, qui, après démontage des fenêtres et suppression des revêtements, se sont avérés plus fins que dans l'aile Salève et lézardés de bas en haut. Le rez-de-chaussée a donc dû être étayé et les poteaux purgés du béton défaillant. Pour finir, tous les poteaux ont dû être remplacés par de nouveaux poteaux coffrés sur place. Il ajoute que des travaux ont aussi dû être entrepris au niveau du vide sanitaire, car il a été constaté que des éléments d'étayage précaires avaient été rajoutés en urgence pour consolider le bâtiment, à l'époque. Ces travaux ont permis de mettre en place et d'agrandir le noyau rigide antisismique.

Après le démontage des fenêtres et la suppression des revêtements, il s'est avéré que les poteaux de façade, plus fins que dans l'aile Salève, étaient lézardés de bas en haut. Le rez-de-chaussée a donc dû être étayés, et les poteaux purgés du béton défaillant.

Au final tous les poteaux ont dû être remplacés par de nouveaux poteaux coffrés sur place.

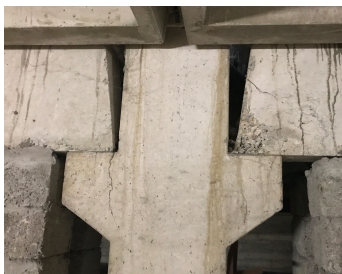
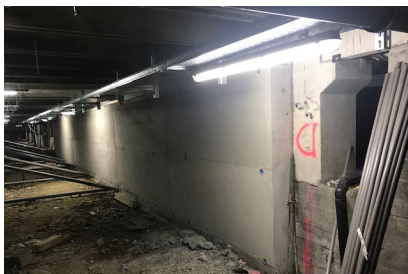
Éléments structurels ajoutés uniquement sous l'aile Jura, et partiellement identifiés avant les travaux

Des rajouts structurels vraisemblablement installés lors de la construction du bâtiment, attestent d'un problème survenu lors du chantier de construction en 1963.

Des murs en béton armé ont été coulés entre les poteaux, et au travers des sommiers pour la mise aux normes sismique, et pour compenser les défailances des éléments préfabriqués de 1963.

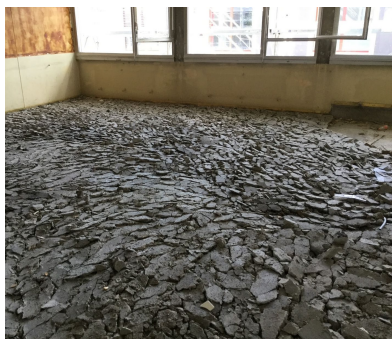
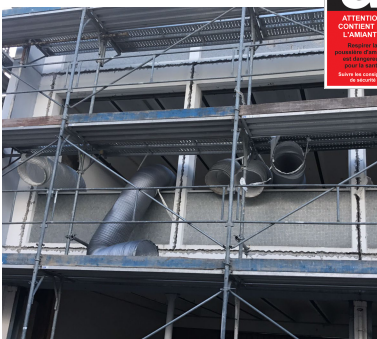
M. Chéron indique qu'un autre élément a provoqué quelques soucis, car non identifié avant les travaux, à savoir la découverte d'éléments d'étanchéité pollués, en l'occurrence amiantés, sous les chapes.

Éléments d'étanchéité pollués sous les chapes, non identifiés avant les travaux
