## **6** Lecture par tronçons Fiches analytiques

## A.1 Analyse des qualités et dysfonctionnements

ROUTE DU SAUGY  
A

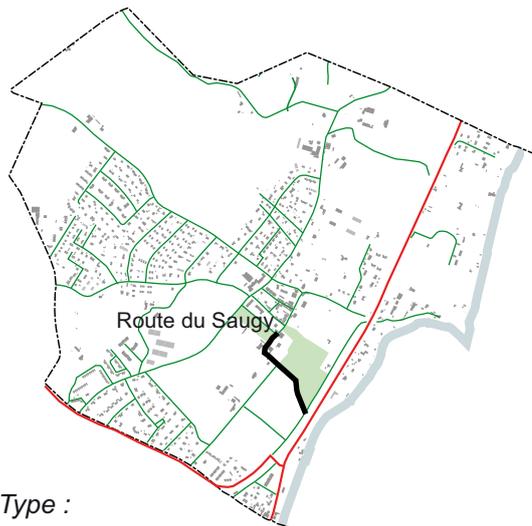
1 Accès au mail Lullin / Passage piéton en projet

2 Manque de lisibilité piétonne / Trottoir en projet

3 Sortie du parc Lullin sur la chaussée / Manque de sécurité

4 Entrée du village - route de Saugy / Trottoir en projet

La Route du Saugy constitue l'entrée principale du village depuis l'arrivée au sud par la Route de Lausanne ; elle fait l'objet d'un projet d'aménagement (Cf. 4.8 Aménagement de voirie en réalisation et projet, p.26) pour la doter d'un trottoir et améliorer la sécurité des piétons dans le virage en angle droit caractérisé aujourd'hui par un manque de visibilité.

Un nœud difficile est également relevé au niveau de l'accès au Parc Lullin dans l'axe du Chemin des Rousses, actuellement dépourvu de passage piéton au tout autre dispositif signalant la traversée de la Route du Saugy. C'est par ailleurs à cet endroit que s'effectue l'entrée au village : le champ visuel quitte la grande étendue, se resserre, et devient bordé de part et d'autre par un haut mur de soutènement et une haie arborisée marquant le début des maisons de maîtres. Une modification de la chaussée est à prévoir devant cette sortie du parc pour à la fois traiter de manière significative l'entrée physique au centre, en modérer le trafic et tranquilliser le passage des mobilités douces.

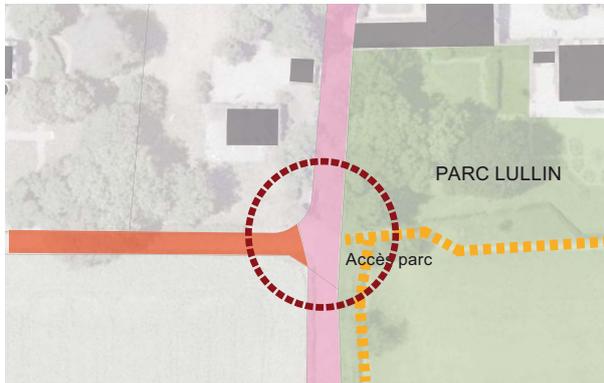
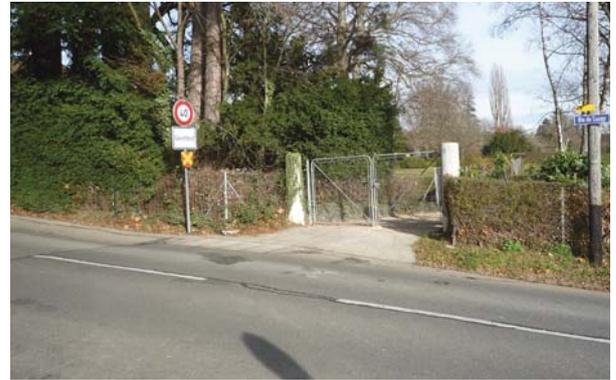
L'entrée du parc Lullin se manifeste par un portail qui débouche sur la chaussée sans seuil pour le piéton ni lisibilité donnée aux automobilistes.

Le banc public situé de l'autre côté en bordure du Chemin des Rousses apparaît peu appropriable compte tenu du caractère routier accordé au croisement.

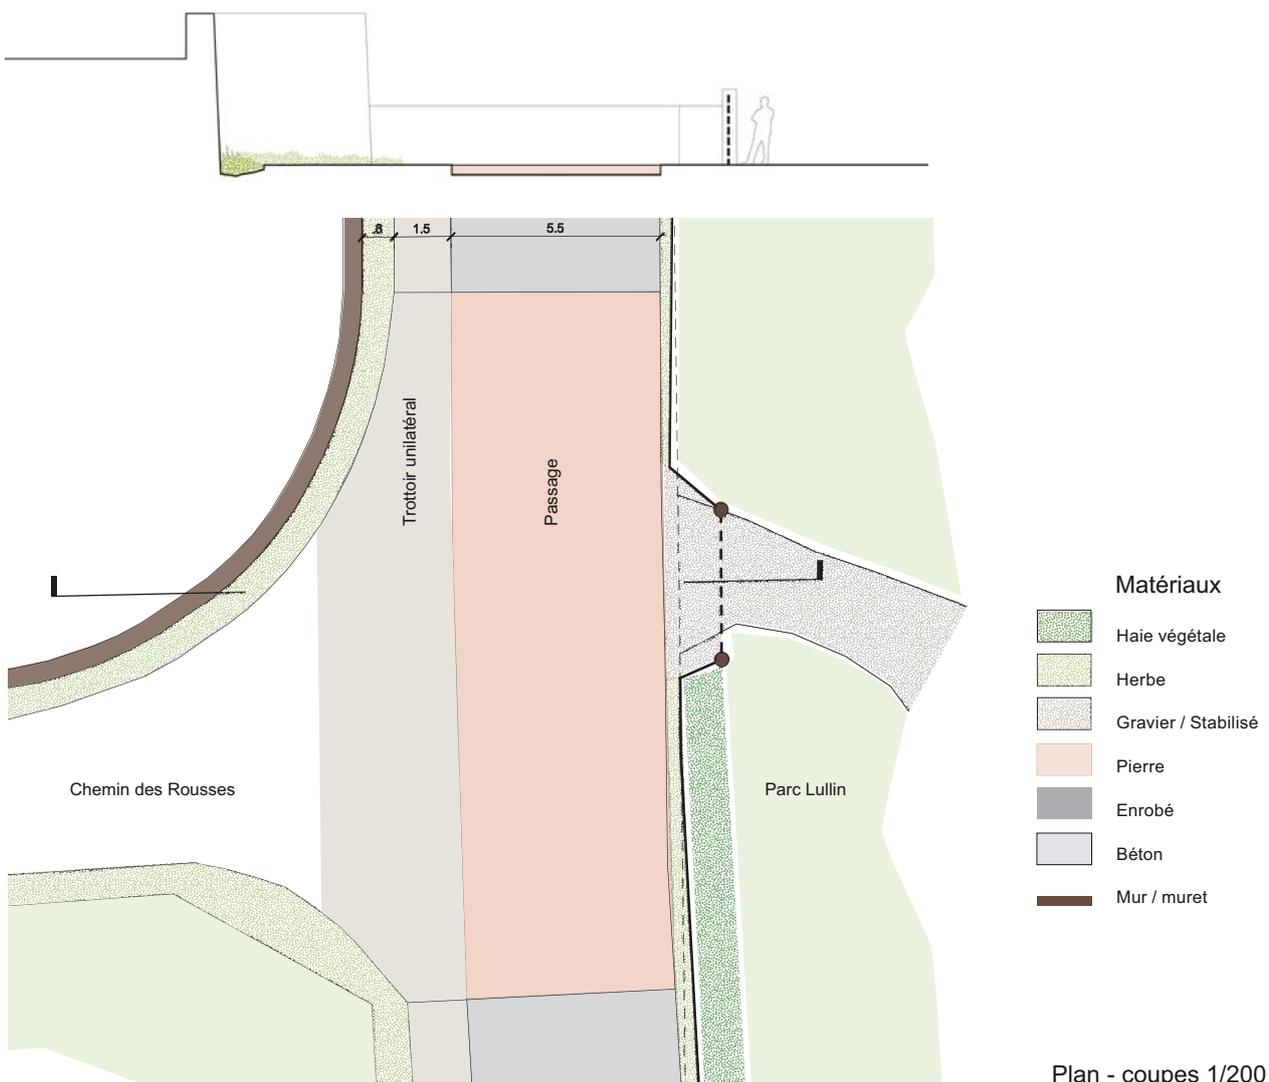
### A.3 Propositions

Il s'agit ici d'établir un passage avec un changement de matérialité à l'image de ceux existants déjà au centre (Cf. Photo ci-contre) afin de rompre la continuité de la route, ralentir la vitesse et faciliter le passage transversal des piétons. Ce dispositif fait partie d'un langage identitaire qu'il serait intéressant de généraliser à l'ensemble de la commune pour ainsi créer une unité de traitement des entrées.

Cet aménagement doit être vu dans le détail notamment dans son adéquation avec le passage d'une ligne de bus (problème de croisement des bus avec le trafic et dégradation de sa vitesse commerciale).

Des noues végétales peuvent être aussi positionnées au pied des murs pour la récupération des eaux de ruissellement et comme élément de transition. Ce sont des aménagements de «trottoirs écologiques» qui peuvent caractériser les cheminements situés en périphérie du centre, aux abords de la campagne.

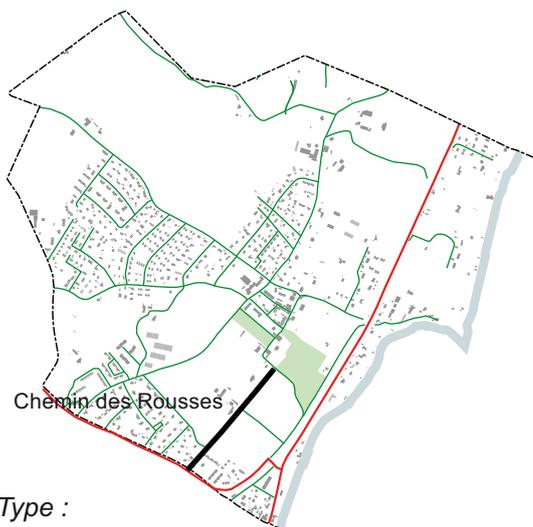
Entrée du Chemin des Rousses depuis la Route du Saugy

Mur d'enceinte des maisons de maître et banc public

Chemin perpendiculaire de la Grand Vigne

Manque de continuité du Chemin du Dézalley

Le Chemin des Rousses constitue un axe majeur de randonnées et de mobilité douce en général par le remarquable dégagement qu'il ouvre à l'horizon sur les Alpes et le lac et la qualité paysagère des domaines privés qu'il dessert. Situé en continuité direct avec la traversée piétonne du parc Lullin, il relie le long d'une ligne de niveau la Route de Collex à l'ouest et reçoit en perpendiculaire la descente du Chemin du Dézalley.

L'intérêt est alors manifesté pour qu'il puisse conserver cet atout d'un cheminement piéton structurant les promenades au sein du village en étant libéré du trafic motorisé de transit. La mise en place du statut "Bordiers autorisés" aux entrées de la voie permet d'effectuer cette restriction de véhicules et de valoriser l'ensemble du parcours par du mobilier urbain pour le confort des piétons.

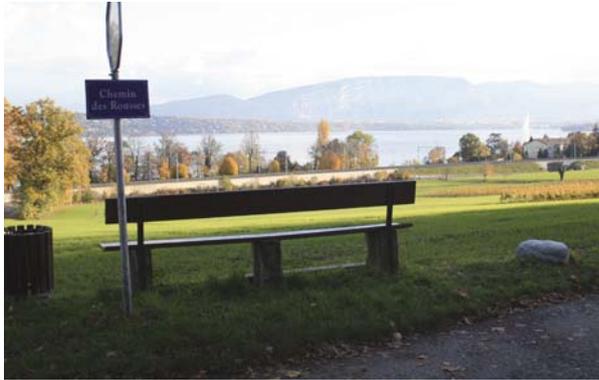
Banc existant 1

Deux bancs publics ponctuent aujourd'hui la partie ouest du Chemin des Rousses, disposés le long du mur ou en limite des terres agricoles.

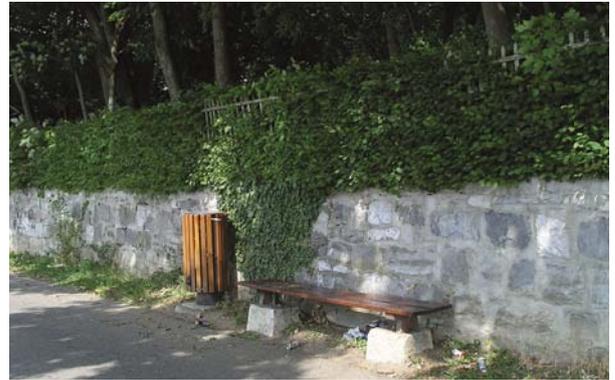
Banc existant 2

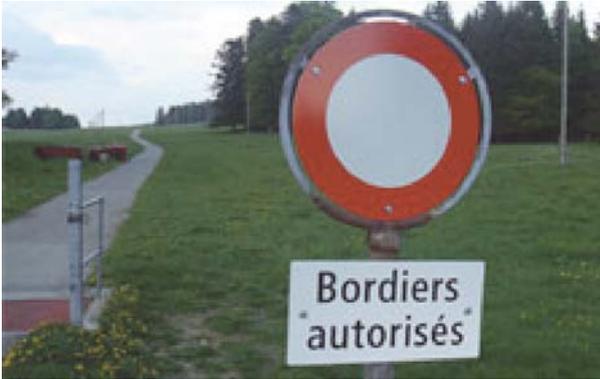
Référence : Cheminement paysager avec bordiers autorisés  
(source : <http://maternal-dementia.com/2010/03>)

La mise en place du statut "Bordiers autorisés" sur le Chemin des Rousses peut s'accompagner d'une série de bancs publics en complément de ceux existants pour ponctuer le parcours et favoriser les pauses.

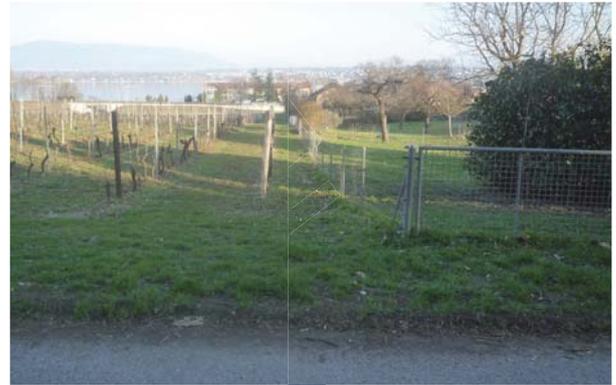
**B2.1 Etat actuel**

A la rencontre du Chemin des Rousses, le Chemin du Dézalley s'interrompt. Il serait intéressant de le poursuivre en exploitant la limite parcellaire entre la zone d'habitat et les vignes comme élément de continuité en bordure d'urbanisation.

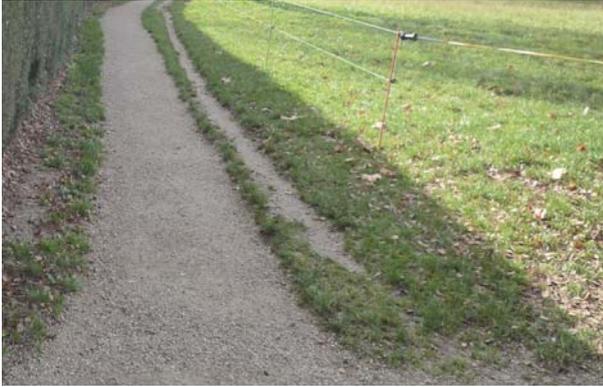
De manière générale, les cheminements créés en marge des aires agricoles utilisent le même langage: ils s'accompagnent de bordures enherbées qui leur confèrent un statut plus sauvage et tiennent les promeneurs à l'écart des cultures.

Le Chemin du Dézalley peut ainsi se continuer sous forme d'un simple tracé en gravier qui suit la limite des terrains habités et qui doit prendre en compte les caractéristiques du lieu (ancien cours d'eau...).

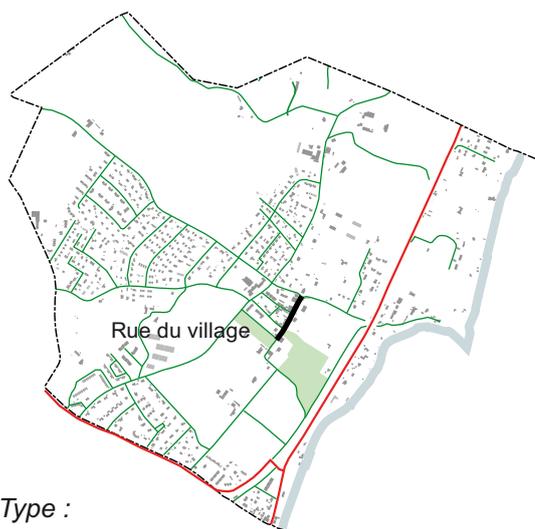
La Rue du Village dévoile une qualité des revêtements de sol, traités de manière filante de façade à façade, parfois juste séparés de la chaussée par un traitement pavé à niveau. La comparaison avec des photos historiques (Cf. p. 50) montre que cette rue est restée très proche de son état d’origine, avec un peu moins de végétalisation et l’arrivée du stationnement sauvage des habitants.

Les murs et portails identitaires des maisons patriciennes protègent l’accès au parc Lullin au nord en soulevant la curiosité du piéton.

Concernant les enjeux de mobilité, une portion du Chemin de la Mairie est souhaitée par la commune en “bordiers autorisés”, tandis que des propositions de réaménagement pour minimiser l’emprise des voitures, en lien avec l’histoire, sont envisagés sur l’espace de la rue faisant face au Temple.

Chaussée filante sans trottoir

Ambiguïté sur statut / Parking sauvage

Accès nord au parc Lullin / Portail opaque

Passage surélevé pour marquer l’entrée

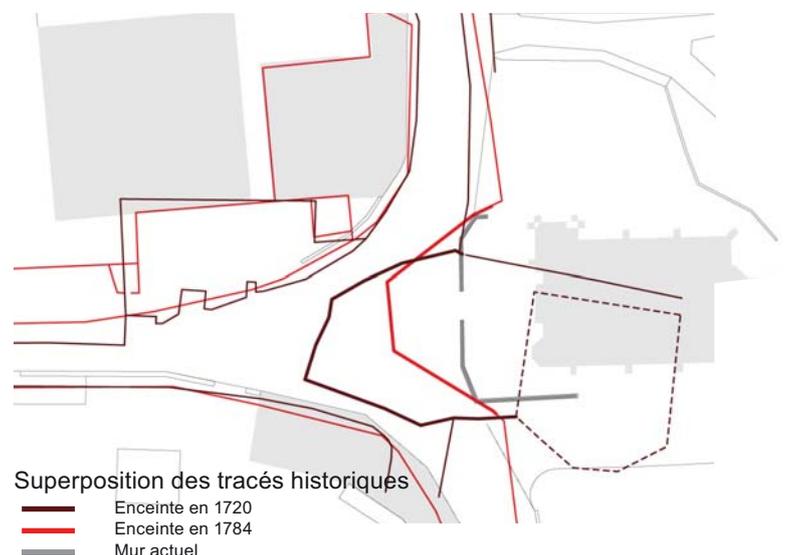
La configuration actuelle de la chaussée en Y face au nouveau Temple tend à donner une priorité à la voiture au détriment des piétons. L'accès au Chemin de la Petite Voie est rendu dangereux pour les personnes se dirigeant vers la gare CFF. En même temps, les marquages routiers en font plus un carrefour qu'un lieu référent pour les monuments et édifices publics environnants.

L'analyse des tracés historiques nous donne des solutions d'aménagement qui renouent avec la mémoire des lieux et l'existence à l'origine des grandes cours minérales autour des maisons patriciennes. (Cf. Cadastre napoléonien ci-contre) En effet, historiquement, les parcelles de part et d'autre de la Rue du Village étaient en étroite relation: en vis-à-vis des maisons patriciennes se trouvaient les dépendances sur fond d'un sol minéral qui unifiait l'ensemble. Les murs d'enceinte ont par suite coupés cette relation de proximité avec une voie qui s'est élargie au point d'en faire aujourd'hui un espace central au statut indéfini. L'objectif de cette proposition est de réinstaurer un resserrement de la chaussée en requalifiant les abords.

Devant le Temple, le cimetière occupait jadis une enceinte murée en avancée délimitant ainsi précisément les deux accès latéraux à la Rue du Village. Puis cette enceinte s'est reculée et avec la construction du nouveau Temple et le déplacement du cimetière, le dessin du carrefour s'est distendu. La reconstruction d'un enclos végétal, sorte de parvis bas pour le Temple permet, tout en rappelant l'histoire, de redonner une hiérarchie aux voies. Chacune des entrées serait matérialisée, comme sur la Route du Saugy, par des passages surélevés afin de modérer sans marquage le trafic ; la descente piétonne vers le Chemin de la Petite Voie est rendue plus sûre au travers de l'esplanade. Enfin les murets restitués redéfinissent une entrée pour la mairie pouvant accueillir une signalisation. Les murs le long de la rue sont mis en valeur comme patrimoine de ces lieux par un éclairage rasant en pied qui évite l'implantation de lampadaires au caractère plus routier.

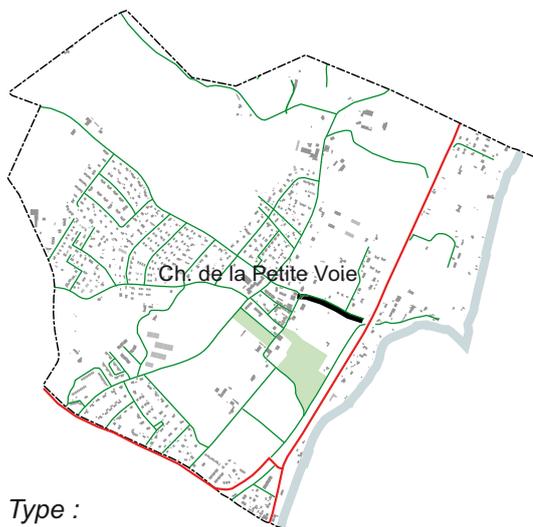
1 Impasse ombragée, peu motorisée

2 Sentiment de «cul-de-sac»

3 Aménagement souhaité : mur de verdure

4 Aménagement souhaité : éclairage ludique

Le Chemin de la Petite Voie est assez remarquable pour ses atouts paysagers : sous une voûte végétale, bordé de murets et avec une chaussée filante sans trottoir ni ressaut, il apparaît comme un axe perpendiculaire propice aux mobilités douces. Cette descente peu motorisée aboutit sur la halte CFF avec un sentiment plus problématique de “cul-de-sac” dû à la coupure du chemin de fer et au manque d’agrément et de visibilité donné au passage latéral qui rejoint en contrebas la route du Creux de Genthod. Ce passage entre des murs bétons laissés bruts reste très austère et contraste avec le tronçon verdoyant du Chemin de la Petite Voie.

De même, la traversée sous les voies du train et de l’autoroute nécessite un traitement d’embellissement afin de lui donner un caractère moins routier. Dans les deux cas ce pourrait faire l’objet d’interventions d’artistes ou autres dispositifs ludiques.

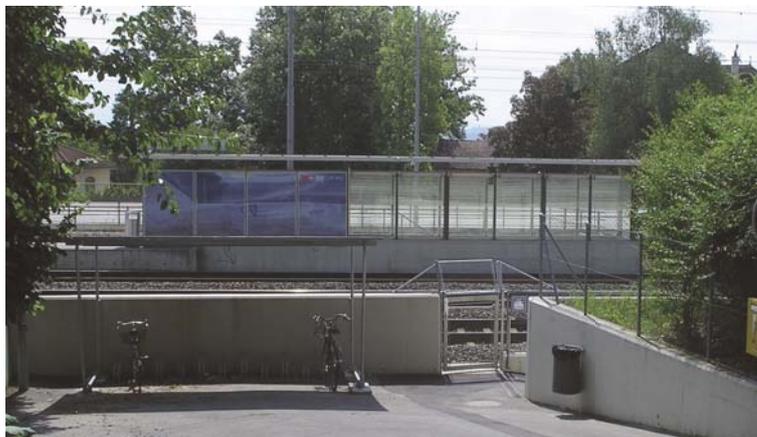
Au bout du Chemin de la Petite Voie, la halte CFF est visible sans manifester de manière immédiate le parcours pour y accéder. L'abri vélos métallique est aussi peu attractif ; ce sont des aménagements aujourd'hui purement fonctionnels qui peuvent être enrichis d'une valeur paysagère plus forte.

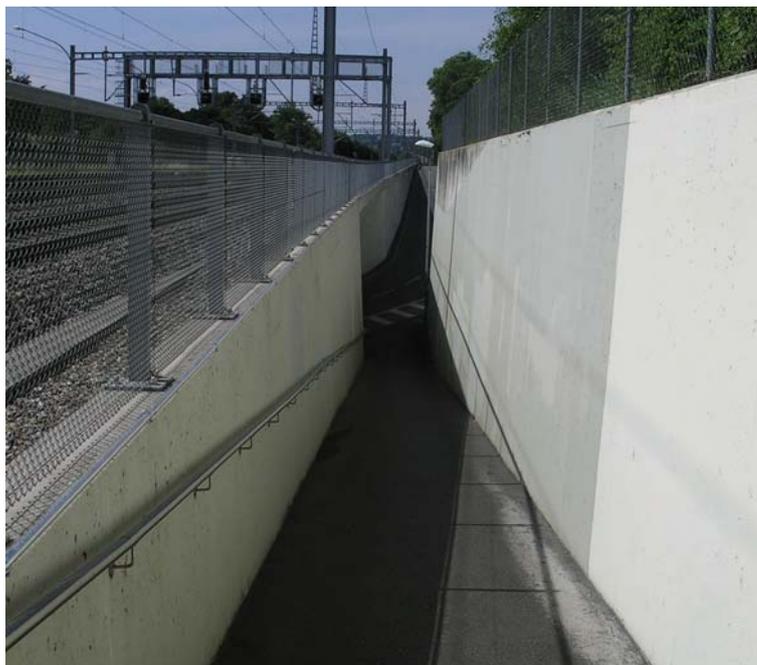
Le passage étroit jusqu'à la route du Creux de Genthod manque également d'agréments (végétation, éclairage) alors qu'il constitue l'unique accès piéton vers le lac depuis le centre du village.

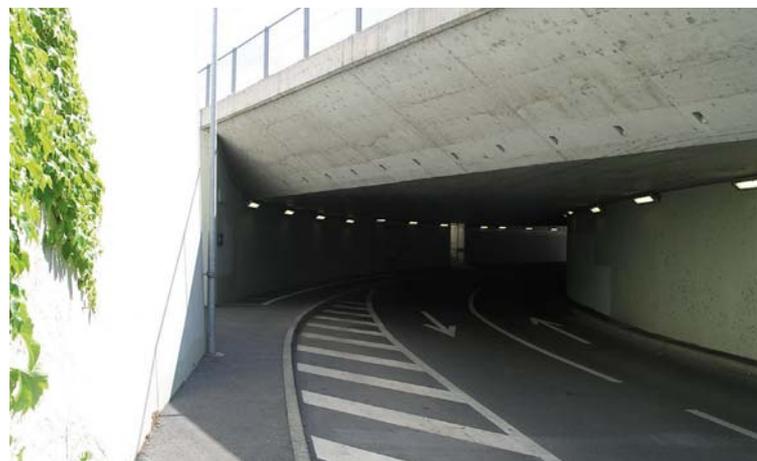
Le passage sous voies sur lequel est greffé l'accès aux quais de la gare est traité de manière routière: chevrons blancs au sol, éclairage sommaire, murs bruts et trottoirs étroits.

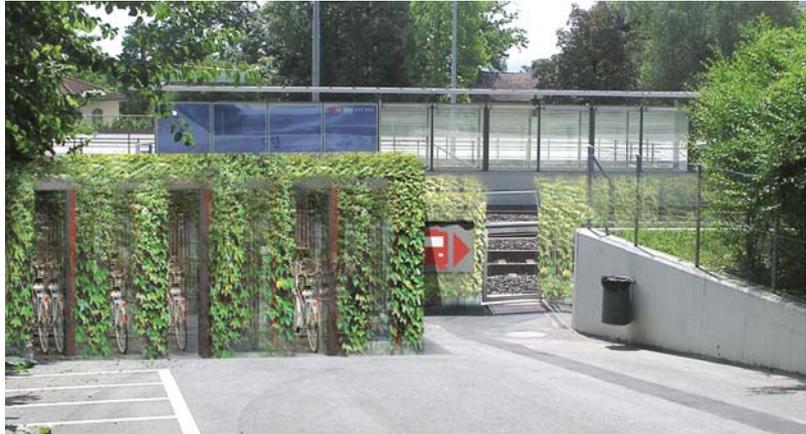
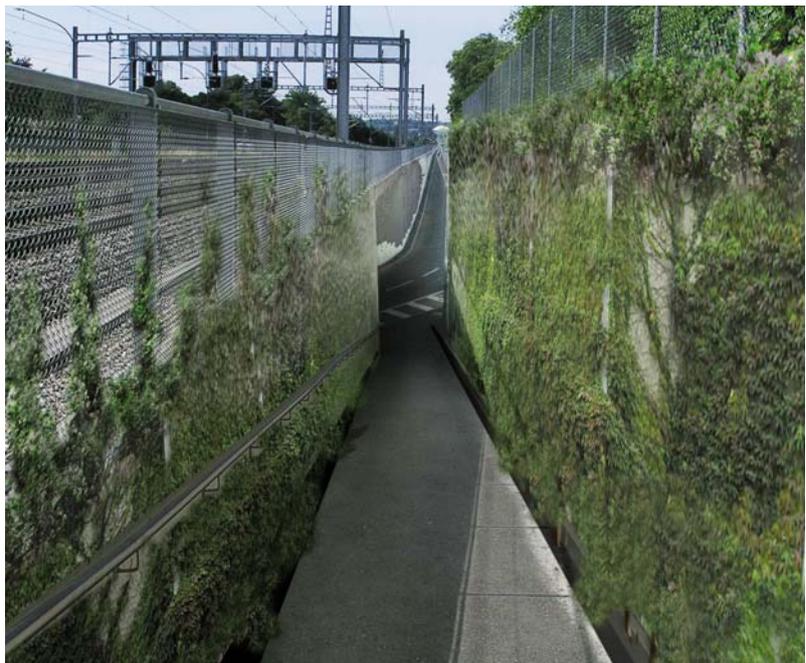
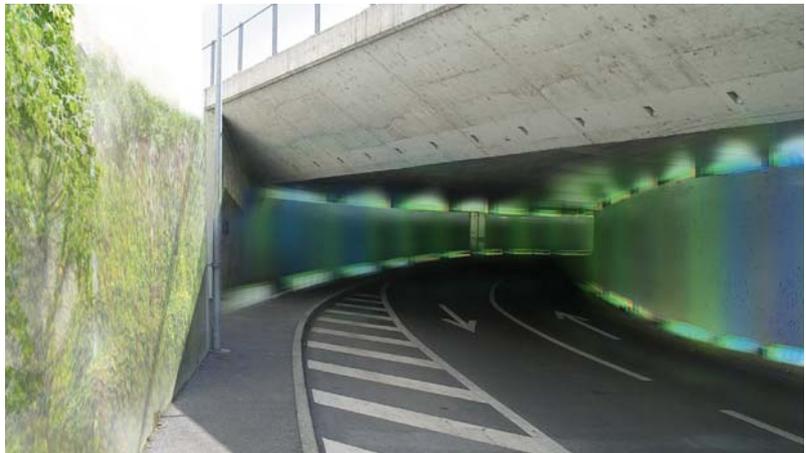
Photo montages

Une végétalisation des murs est souhaitable avec la possibilité de plantes grimpantes (vigne vierge, lierre...) plantées dans des rainures au sol, en préconisant les essences indigènes comme il en existe déjà sur certains murs de la commune et aussi de plantes retombantes disposées au sommet des murs ainsi protégées de tous types de dégradation.

En continuité, le passage sous voies est à traiter avec un éclairage ludique qui habille les murs, coloré de bleu ou de vert pour annoncer les thèmes du lac au sud et des allées verdoyantes en amont.

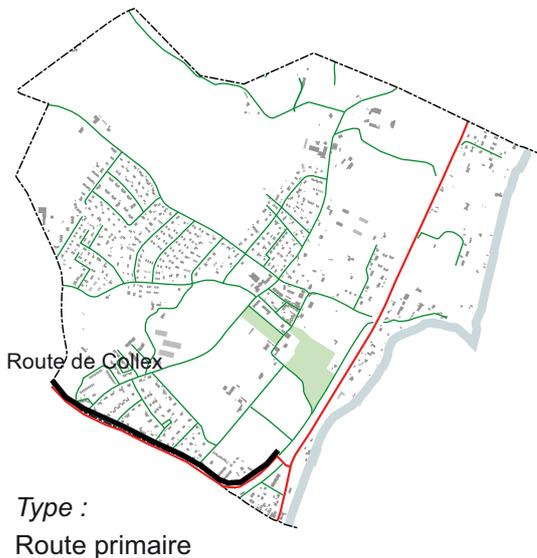
Aménagement confortable, peu utilisé?

Traversée dangereuse vers la gare

Traversée à aménager pour rejoindre le chemin piéton

Bande cyclable existante

La Route de Collex, en limite avec la commune de Bellevue est une voie primaire très fréquentée qui accueille la ligne principale de transport public desservant le village. Elle dispose déjà d'une bande cyclable qui se transforme en trottoir aux abords des voies du chemin de fer et draine des mouvements de mobilité douce issus des quartiers d'habitation individuel adjacents vers la gare Genthod-Bellevue.

De ce point de vue, un noeud important est à traiter à l'endroit de l'arrivée du Chemin des Rousses : il s'agit de sécuriser la traversée piétonne visant à rejoindre, de l'autre côté de la Route de Collex, un chemin existant séparé et protégé de la chaussée qui mène au passage sous voies CFF.

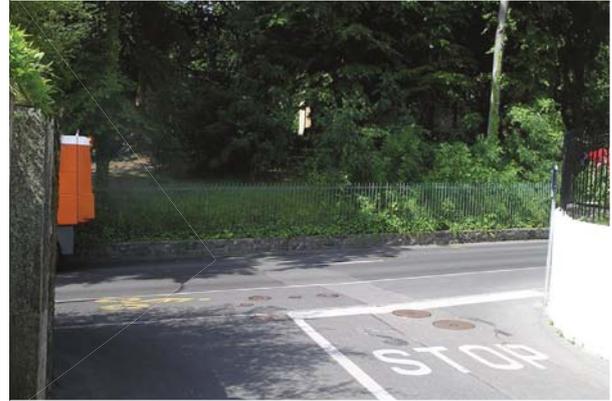
L'arrivée depuis le Chemin des Rousses se heurte à une clôture qui borde le cheminement piéton arborisé en commune de Bellevue. Toutefois une portelle peu visible actuellement peut être exploitée pour établir la connexion.

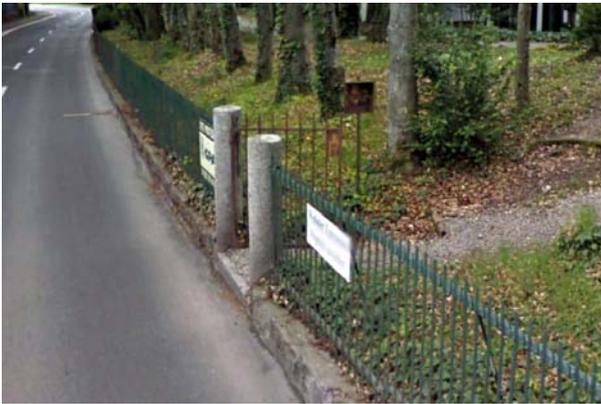
Un passage piéton est à créer dans l'axe de la portelle existante afin de rendre évidente et sûre la traversée depuis le Chemin des Rousses, en accord avec la commune de Bellevue. Un espace sécurisé sous forme d'un sas hors de la chaussée est à prévoir du côté de la barrière.

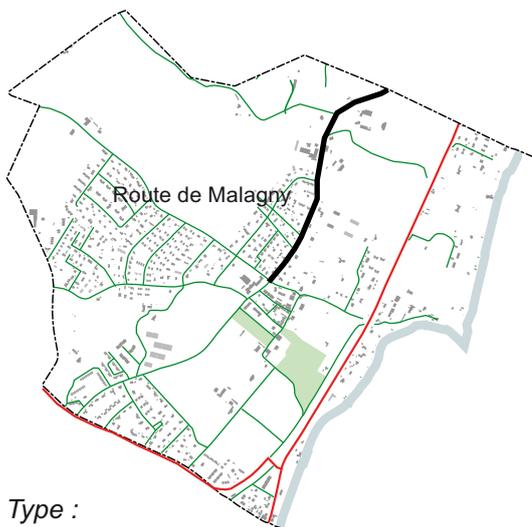
1  
Trottoir unilatéral délimité par 2 rangs de pavés

2  
Chicanes et trottoir en pavés irréguliers

3  
Aménagement récent avec bande cyclable

4  
Accès au Chemin de la Fermette / Manque de continuité

La Route de Malagny, bien qu'étant une voie de quartier, accueille un trafic soutenu aujourd'hui modéré par la mise en place de chicanes ponctuelles. Mais l'absence de bandes cyclables sur la majeure partie du tracé rend cet axe difficilement sécurisé pour les mobilités douces alors qu'il s'agit d'un itinéraire important de randonnée pédestre (Chemin de St Jacques de Compostelle) et swiss vélos. Une portion de piste cyclable est déjà réalisée au nord et doit être généralisée comme spécifié dans le Plan directeur communal en vigueur.

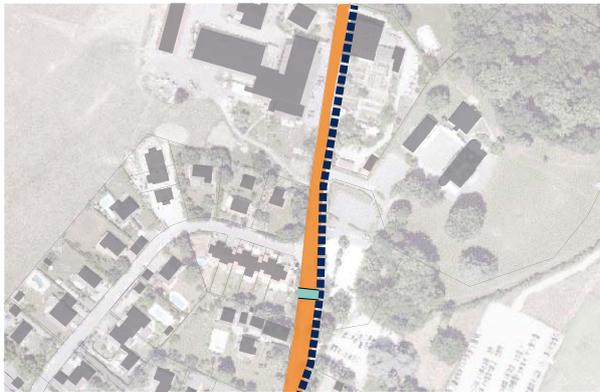
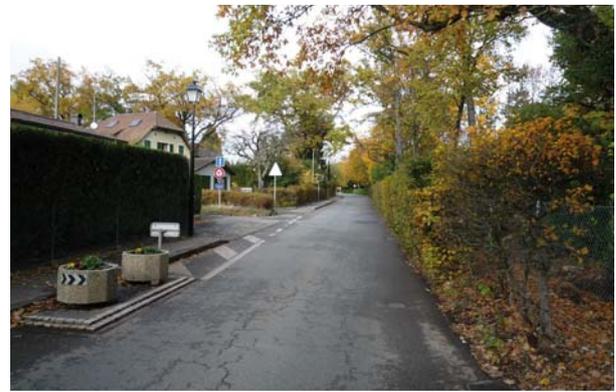
### F1.1 Etat actuel

Le trottoir unilatéral et le système de chicanes doivent être reconsidérés pour permettre l'intégration de bandes cyclables sur l'emprise de la chaussée. La largeur de la voie étant variable, il convient de baser le futur aménagement sur une largeur minimale de 8.30m, trottoirs con

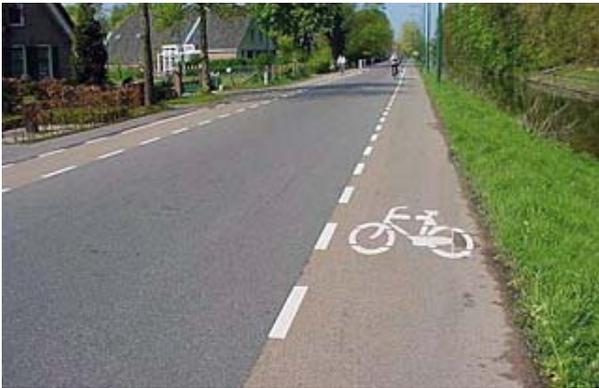
Référence : Cohabitation cyclistes-voitures sur la chaussée - Hollande  
(source : <http://velobuc.free.fr/faq.html>)

La requalification de la voie comprend:

- la généralisation d'un trottoir unilatéral séparé de la chaussée par un double rang de pavés acceptant ainsi le croisement des bus ou des véhicules encombrants,
- une chaussée principale réduite à 4m pour une circulation en double sens ce qui permet de modérer son trafic,
- une bande cyclable en sens unique de part et d'autre à niveau de la voie permettant le croisement des voitures.

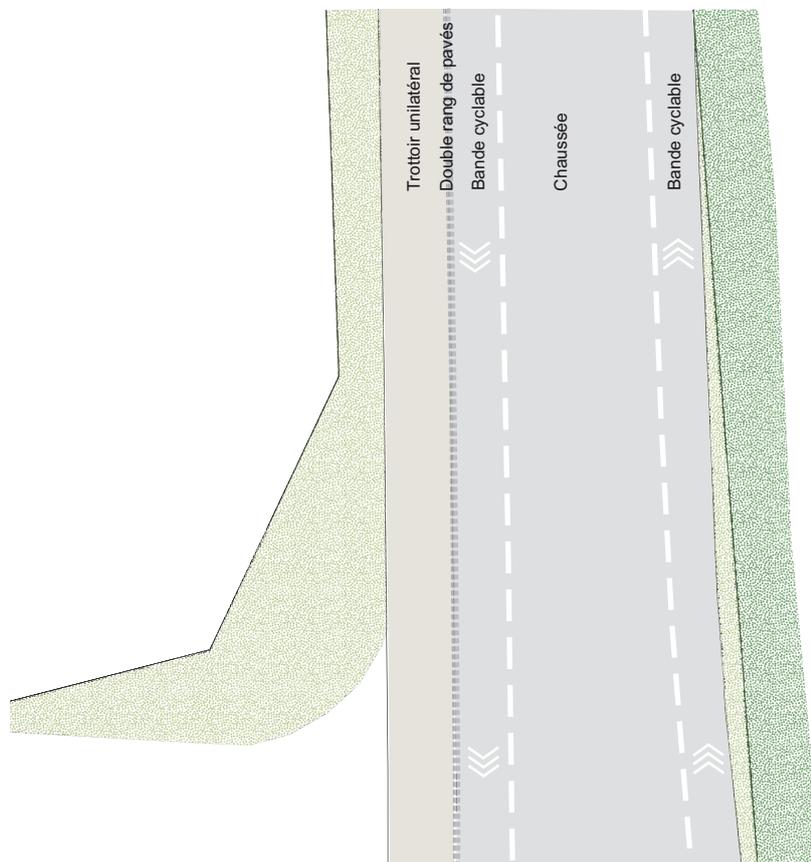
Plan - coupes 1/200

Tous ces aménagements sont à réaliser sur l'emprise actuelle de la chaussée afin de réduire au maximum l'impact sur la végétation limitrophe.

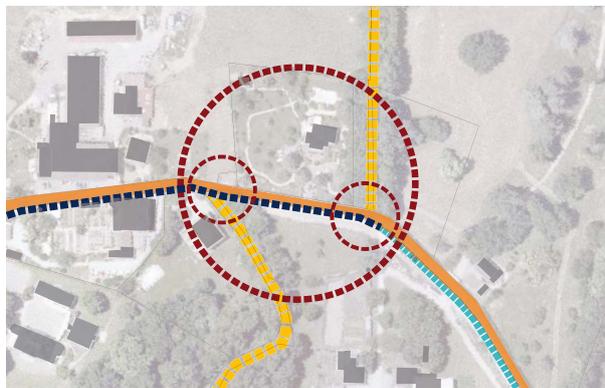
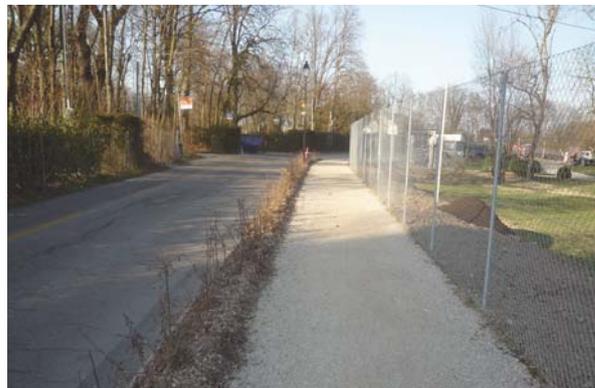
### F2.1 Etat actuel

Aménagement piéton existant - Grand Malagny

La continuité à instaurer entre le Chemin de la Fermette et le Chemin Vert nécessite de poursuivre l'aménagement piéton qui existe déjà devant le quartier du Grand Malagny.

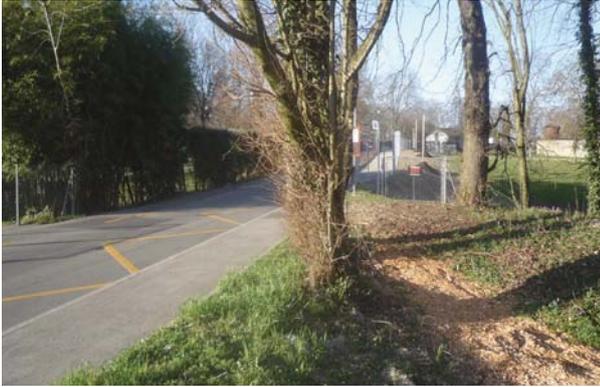
Entrée du chemin Vert

Au niveau du Chemin de la Fermette, un seuil d'entrée est établi sous forme d'un passage avec changement de matériau (élément de modulation) à l'image de ceux du centre sur lequel vient se raccorder le chemin en stabilisé existant. L'arrêt de bus est déplacé en alignement. L'entrée au Chemin Vert est également matérialisée par un parcours en gravier détaché de la chaussée.

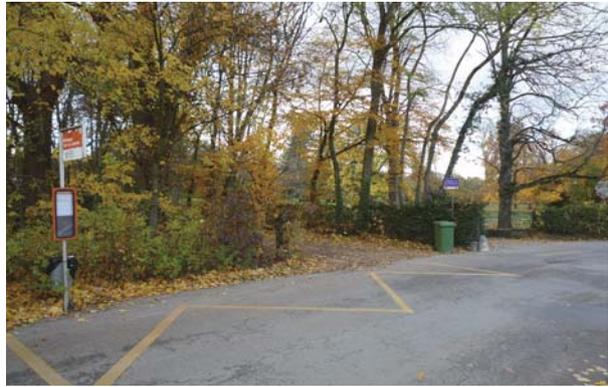
Arrivée du Chemin de la Fermette

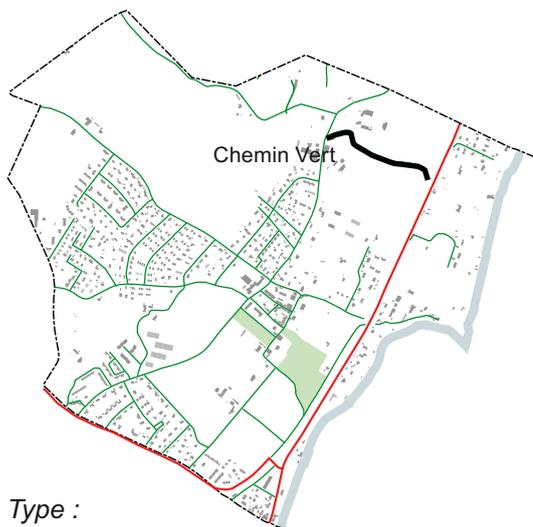
Entrée - sentier non rattaché aux aménagements existants

Forte arborisation - qualité paysagère

Arrivée en «Cul-de-sac» devant les voies CFF

Traversée à établir à travers les bois

Cet itinéraire piéton offre de grandes qualités paysagères en bordure d'un cours d'eau, mais s'arrête actuellement de façon brutale et sans indication en amont, au devant des voies CFF.

Pour garantir sa continuité, un chemin est à créer le long des lignes CFF en limite parcellaire sur le domaine privé Franck Müller afin de rejoindre le Chemin des Troiselles qui amène les promeneurs au centre du village. Un deuxième raccordement sur la Route de Malagny est envisageable également au contact de terrains privés.

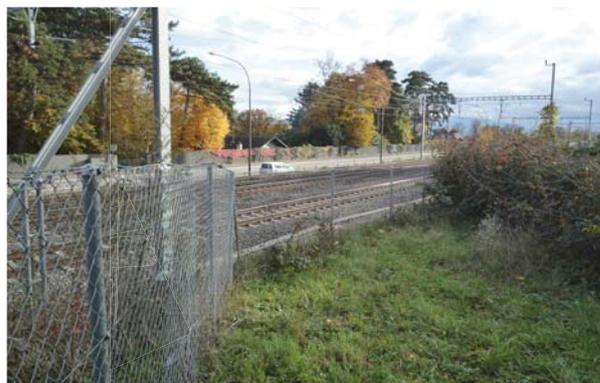
## G.2 Etat actuel

L'absence de passage souterrain ne permet pas d'établir une descente directe jusqu'au lac : la continuité doit s'effectuer en limite des voies CFF.

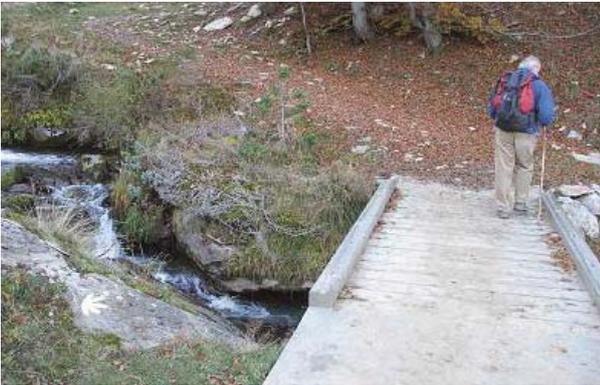
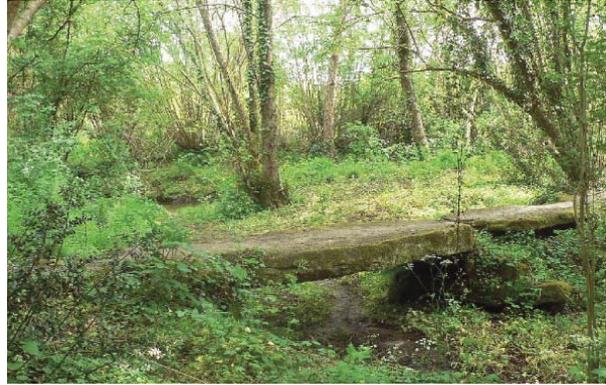
Référence : Franchissement de ruisseaux  
(source : <http://vppyr.free.fr/>)

Référence : Franchissement de ruisseaux  
(source : <http://capucyne.over-blog.com/>)

Le franchissement du cours d'eau et la déclivité du terrain implique la mise en oeuvre d'une passerelle et d'escaliers qui doivent préserver le caractère sauvage et naturel du site, respecter l'espace du cours d'eau et prendre en compte les risques de crues.

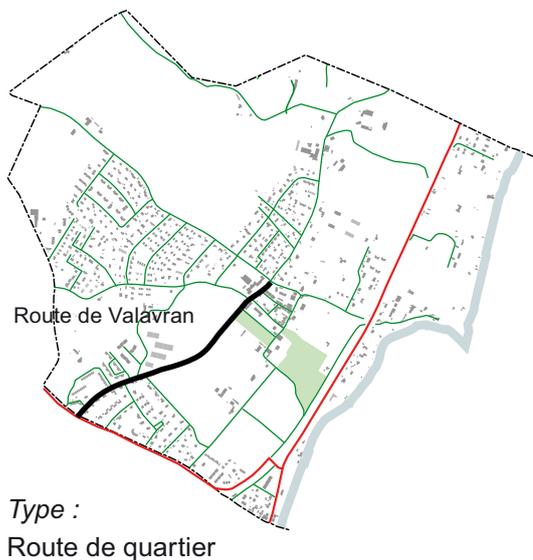
Accès au chemin piéton : mobilier peu agréable

Cheminement séparé avec qualité paysagère

La Route de Valavran se caractérise par deux tronçons différenciés : à l'ouest il s'agit d'une voie mixte équipée en parallèle d'un agréable et confortable cheminement piéton sous les chênes, séparé de la chaussée par des haies, tandis qu'aux abords de l'école, la voie est plus urbaine, aménagée avec un trottoir bilatéral et une protection par des barrières métalliques pour les enfants.

En terme de sécurité, la rencontre entre ce cheminement pédestre des chênes et le carrefour à l'angle du mail Lullin nécessite quelques aménagements afin de renforcer la fluidité des parcours piétons (Cf. photo 3) : aujourd'hui, la configuration du trottoir au devant de la haie oblige l'utilisateur à traverser à l'intérieur d'un parking privé.

Trottoir dangereux, passage obligé à travers le parking

Ligne de barrières peu accueillantes le long de l'école

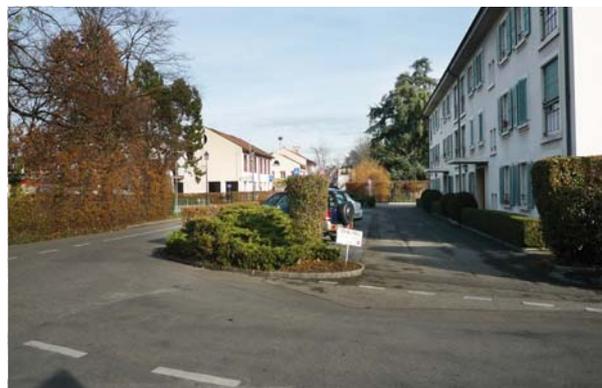
## H.2 Etat actuel

A l'angle du mail Lullin, le cheminement piéton pour rejoindre l'école est interrompu par la présence d'un parking : la traversée du carrefour manque de clarté.

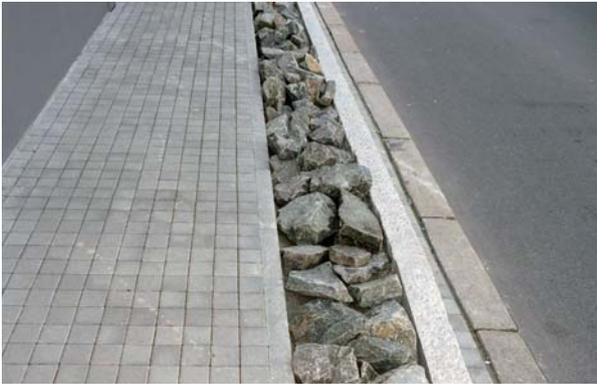
Référence : Revêtement de sol pierreux - île de Nantes, France

En exploitant le langage établi pour les autres seuils du village, deux passages minéraux sont créés pour rendre lisible la traversée des chemins piétons et modérer la vitesse. Un chemin est aussi créé en front du parking conservant la haie en protection de la chaussée. Les haies sont ainsi utilisées comme moyen de mise à distance du piéton vis à vis des voitures, sous forme de lignes continues ou de chicanes, en utilisant des essences indigènes.

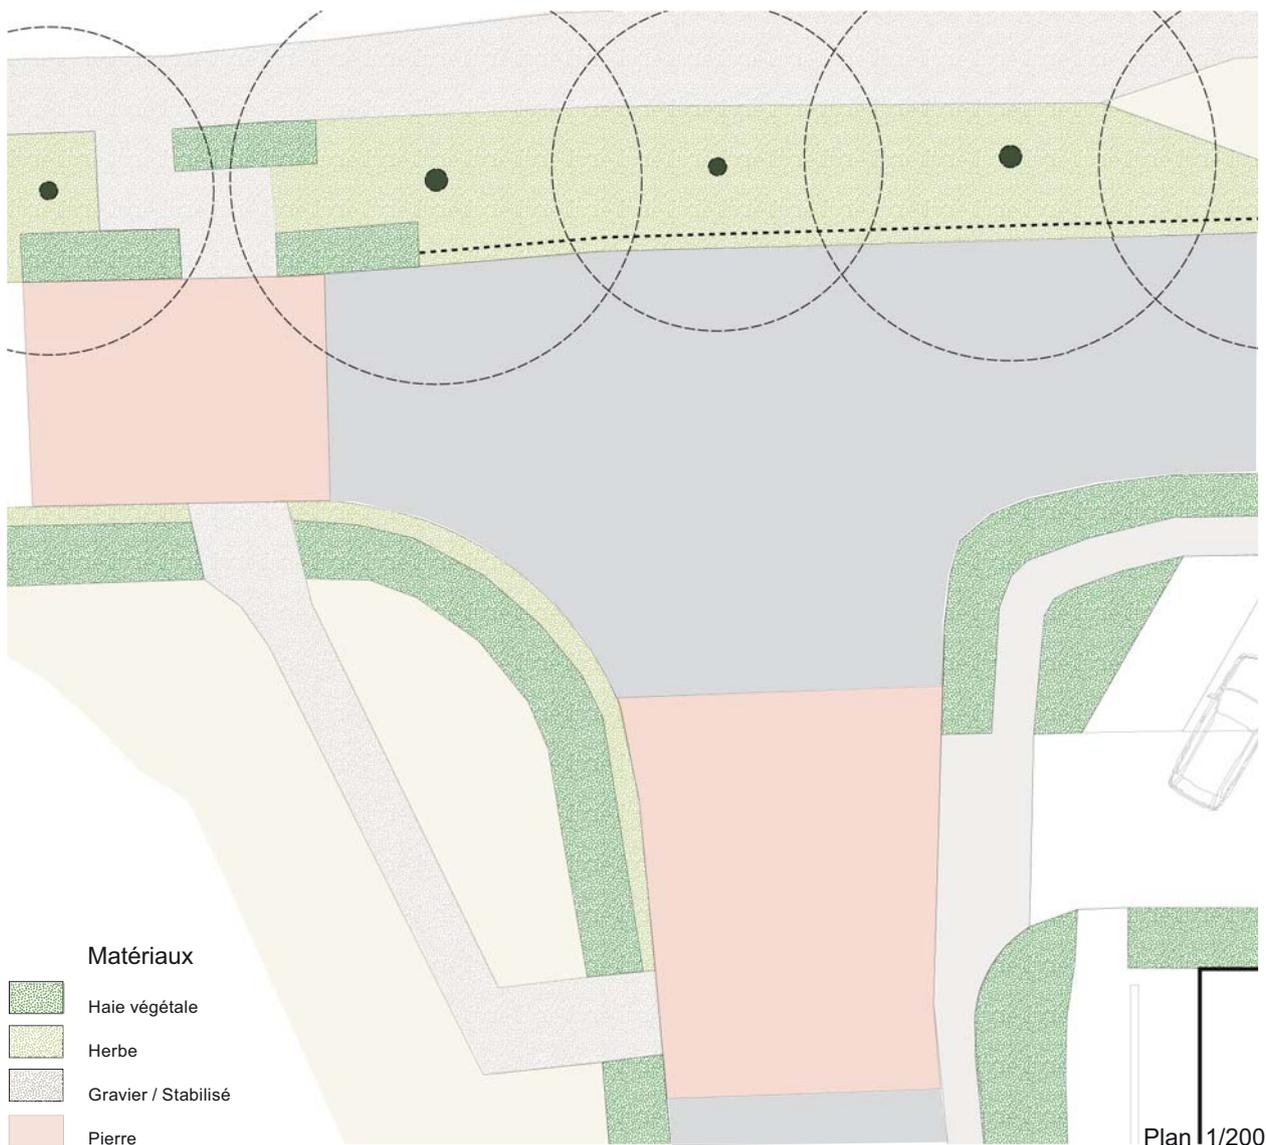
### H.3 Propositions

Ce carrefour marque la transition entre une route de Valavran contenue dans la végétation à l'ouest et un tronçon plus urbain au pied de l'école, positionnant une nouvelle forme d'entrée dans le centre.

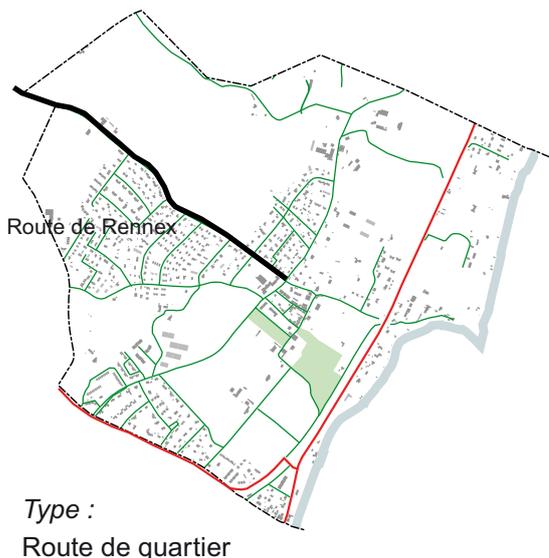
1 Parcours piétons non sécurisés - trottoir en projet

2 Absence de trottoir pour les cheminements piétons

3 Alignement d'arbres en bordure de chaussée

4 Cheminement transversal vers chemin de la Fermette

La commune a récemment aménagé un trottoir sur la portion de la Route de Rennex longeant la zone d'habitat individuelle avec un projet pour sa prolongation jusqu'au Chemin des Limites. De plus, un cheminement piéton dissocié de la route existe sur certaines portions permettant un déplacement confortable pour les différentes mobilités douces vers l'école.

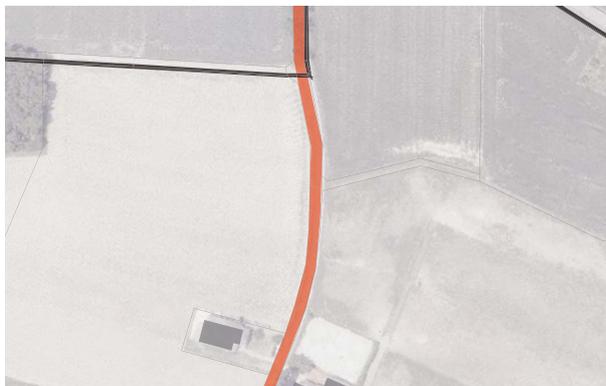
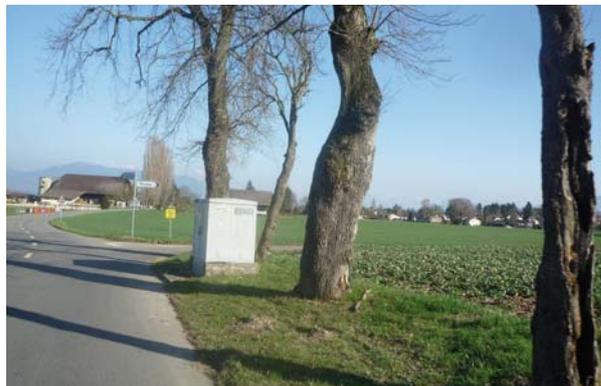
## 11.1 Etat actuel

Deux situations sont à considérer pour l'aménagement d'une continuité piétonne au delà de la zone habitée:

- le tronçon en limite des cultures,
- le tronçon au pied de la ligne des grands arbres.

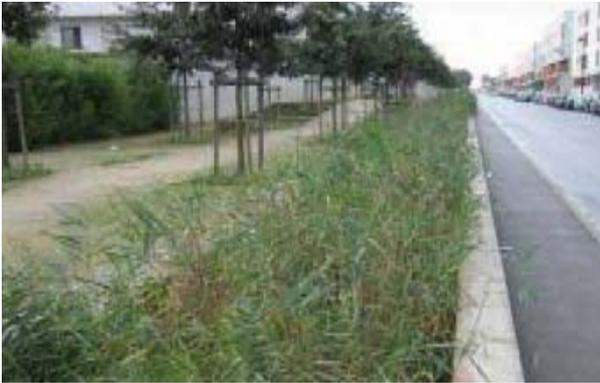
Référence : Noue végétale en bordure de trottoir - France

Dans les deux cas, le chemin en gravier ou stabilisé se protège du trafic par une bande herbeuse qui, pour conserver le caractère rural de la commune reprend aussi des variétés indigènes.

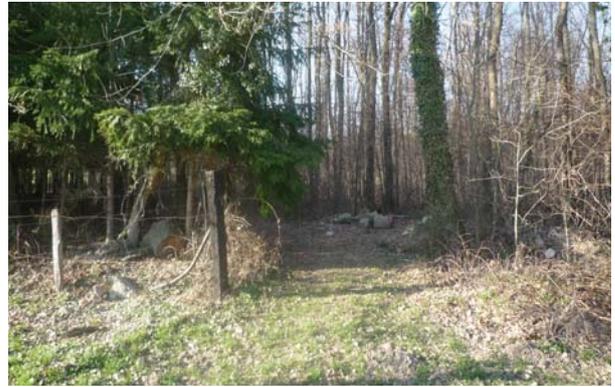
## I2.1 Etat actuel

Un chemin de terre vient se greffer sur la Route de Rennex et permet aux promeneurs d'accéder à l'itinéraire de randonnée du Chemin de la Fermette. Son tracé devient par suite ambigu, se dispersant dans la forêt.

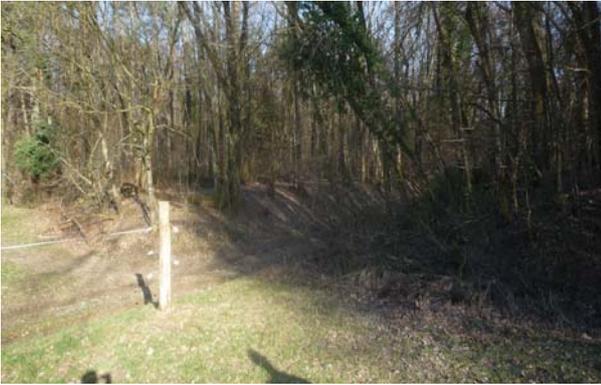
(Tracé à titre indicatif : projet d'aménagement basé sur des matériaux perméables dont la faisabilité doit être établie lors d'une étude de détail ultérieure.)

L'analyse du cadastre napoléonien révèle la trace historique d'un sentier dans les bois, qui se retrouve partiellement aujourd'hui en limite de champs. Il est à conserver comme le lien principal vers le Chemin de la Fermette.
