2.10.1 VOIES DE CIRCULATION, CHEMINEMENTS PIETONS ET CYCLISTES ETAT EXISTANT

2.10.2 VOIES DE CIRCULATION, CHEMINEMENTS CYCLISTES ET PIETONS

ANALYSE CRITIQUE

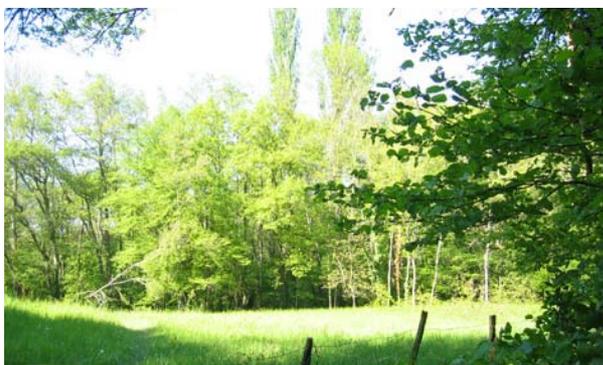
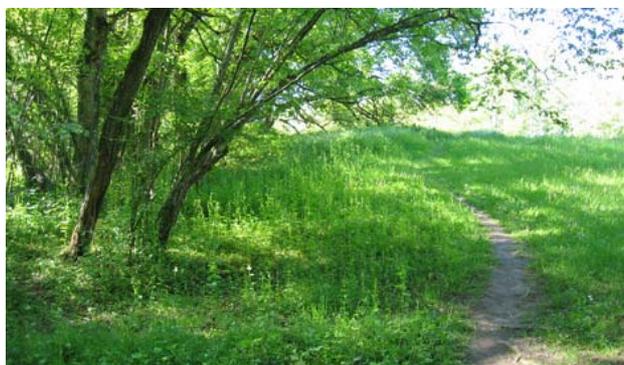
Le plan directeur des chemins de randonnée pédestre du canton de Genève (selon la loi d'application de la loi fédérale sur les chemins pour piétons et les chemins de randonnée pédestre) recense un seul parcours sur la commune d'Hermance. En fonction de la loi donnant obligation de relier les différents villages par des parcours piétons, le tracé communal emprunte, à la sortie de Chevrens, le chemin des Villars, voire au revêtement naturel et recensée au patrimoine IVS, pour poursuivre jusqu'à Hermance en longeant les voiries existantes asphaltées du chemin des Clos et de la route de Chevrens. Les chemins pédestres se rencontrent essentiellement le long de l'Hermance ou dans un périmètre proche de cette rivière.

Chemins pédestres dans le vallon de l'Hermance

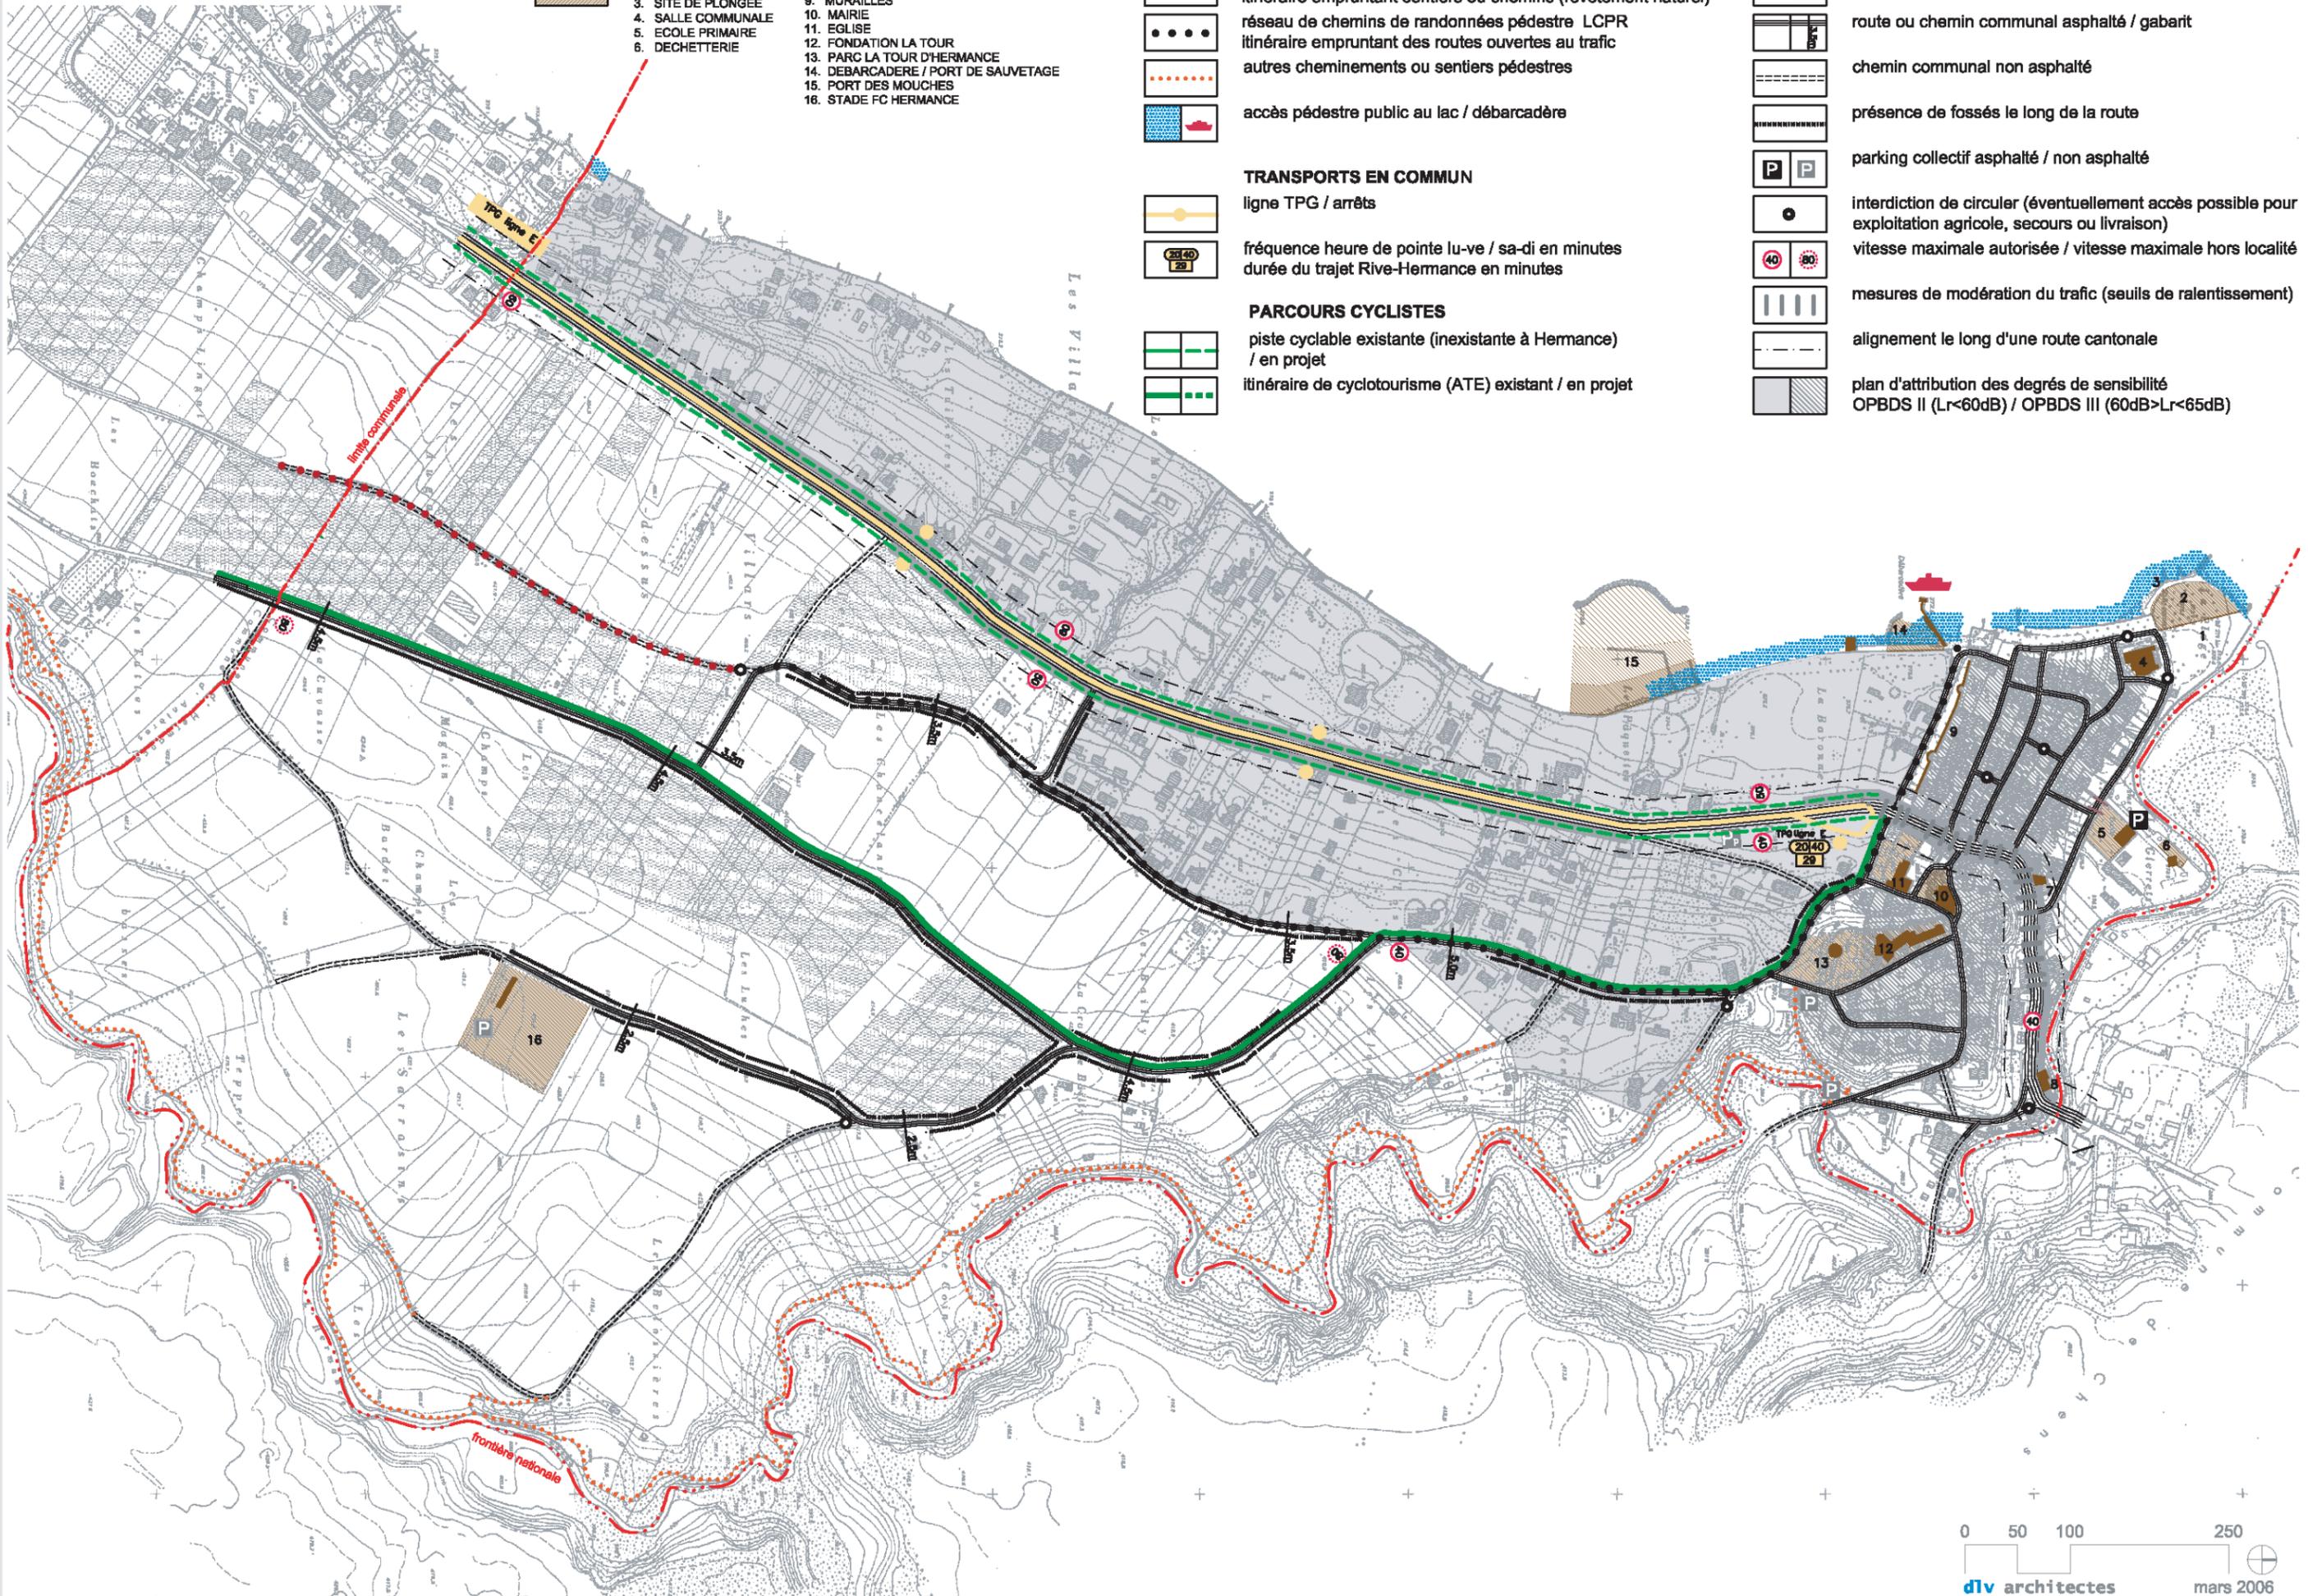
**VOIES DE CIRCULATION, CHEMINEMENTS
 PIETONS ET CYCLISTES
 ETAT EXISTANT**

En lien avec les notions d'infrastructures et d'équipements, cette cartographie relève l'ensemble des routes et chemins de la commune, précisant leur revêtement et leur gabarit.

Les parkings, les sens de circulation, les interdictions de circuler, les vitesses maximums autorisées, les mesures de modération du trafic et les alignements le long d'une route cantonale sont répertoriés.

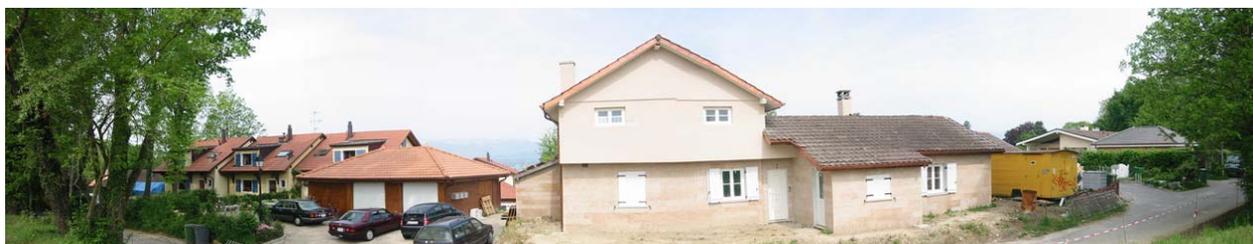
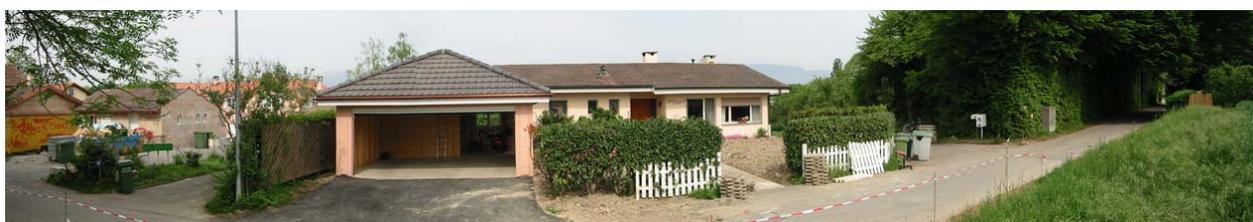
- Le gabarit ou le revêtement de certaines routes est mal adapté au récent développement d'un secteur (chemin du Clos) ou à l'usage effectif du réseau (accès au stade du FC Hermance).

Emprise des accès véhicules au chemin des Clos

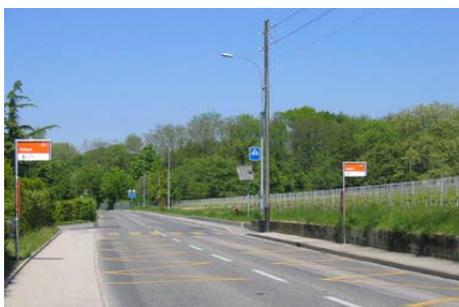
L'absence quasi générale de trottoirs le long des routes du réseau communal relevée au début de l'étude en 1998 a vu d'importantes modifications. En effet, la réalisation de nouvelles canalisations d'assainissement sous la route d'Hermance a été le prétexte pour créer un petit trottoir sur un côté de la route cantonale et ce sur quasiment toute la section en zone villa. La sécurité des accès aux équipements communaux situés au Bourg-dessous depuis la zone villa s'est ainsi améliorée mais les traversées de la route cantonale restent dangereuses.

Nouveaux trottoirs à la route d'Hermance

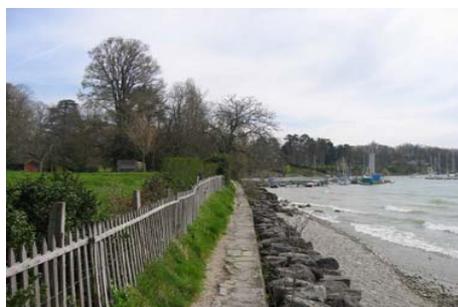
L'accès pédestre public au lac se limite aux seuls quais, plage et port des Mouches; l'accès à ce dernier reste néanmoins des plus précaires et ce, même si l'étude de 1975-1977 préconisait déjà, variantes projectuelles à l'appui, différentes possibilités d'amélioration de ce cheminement.

Accès au port des Mouches

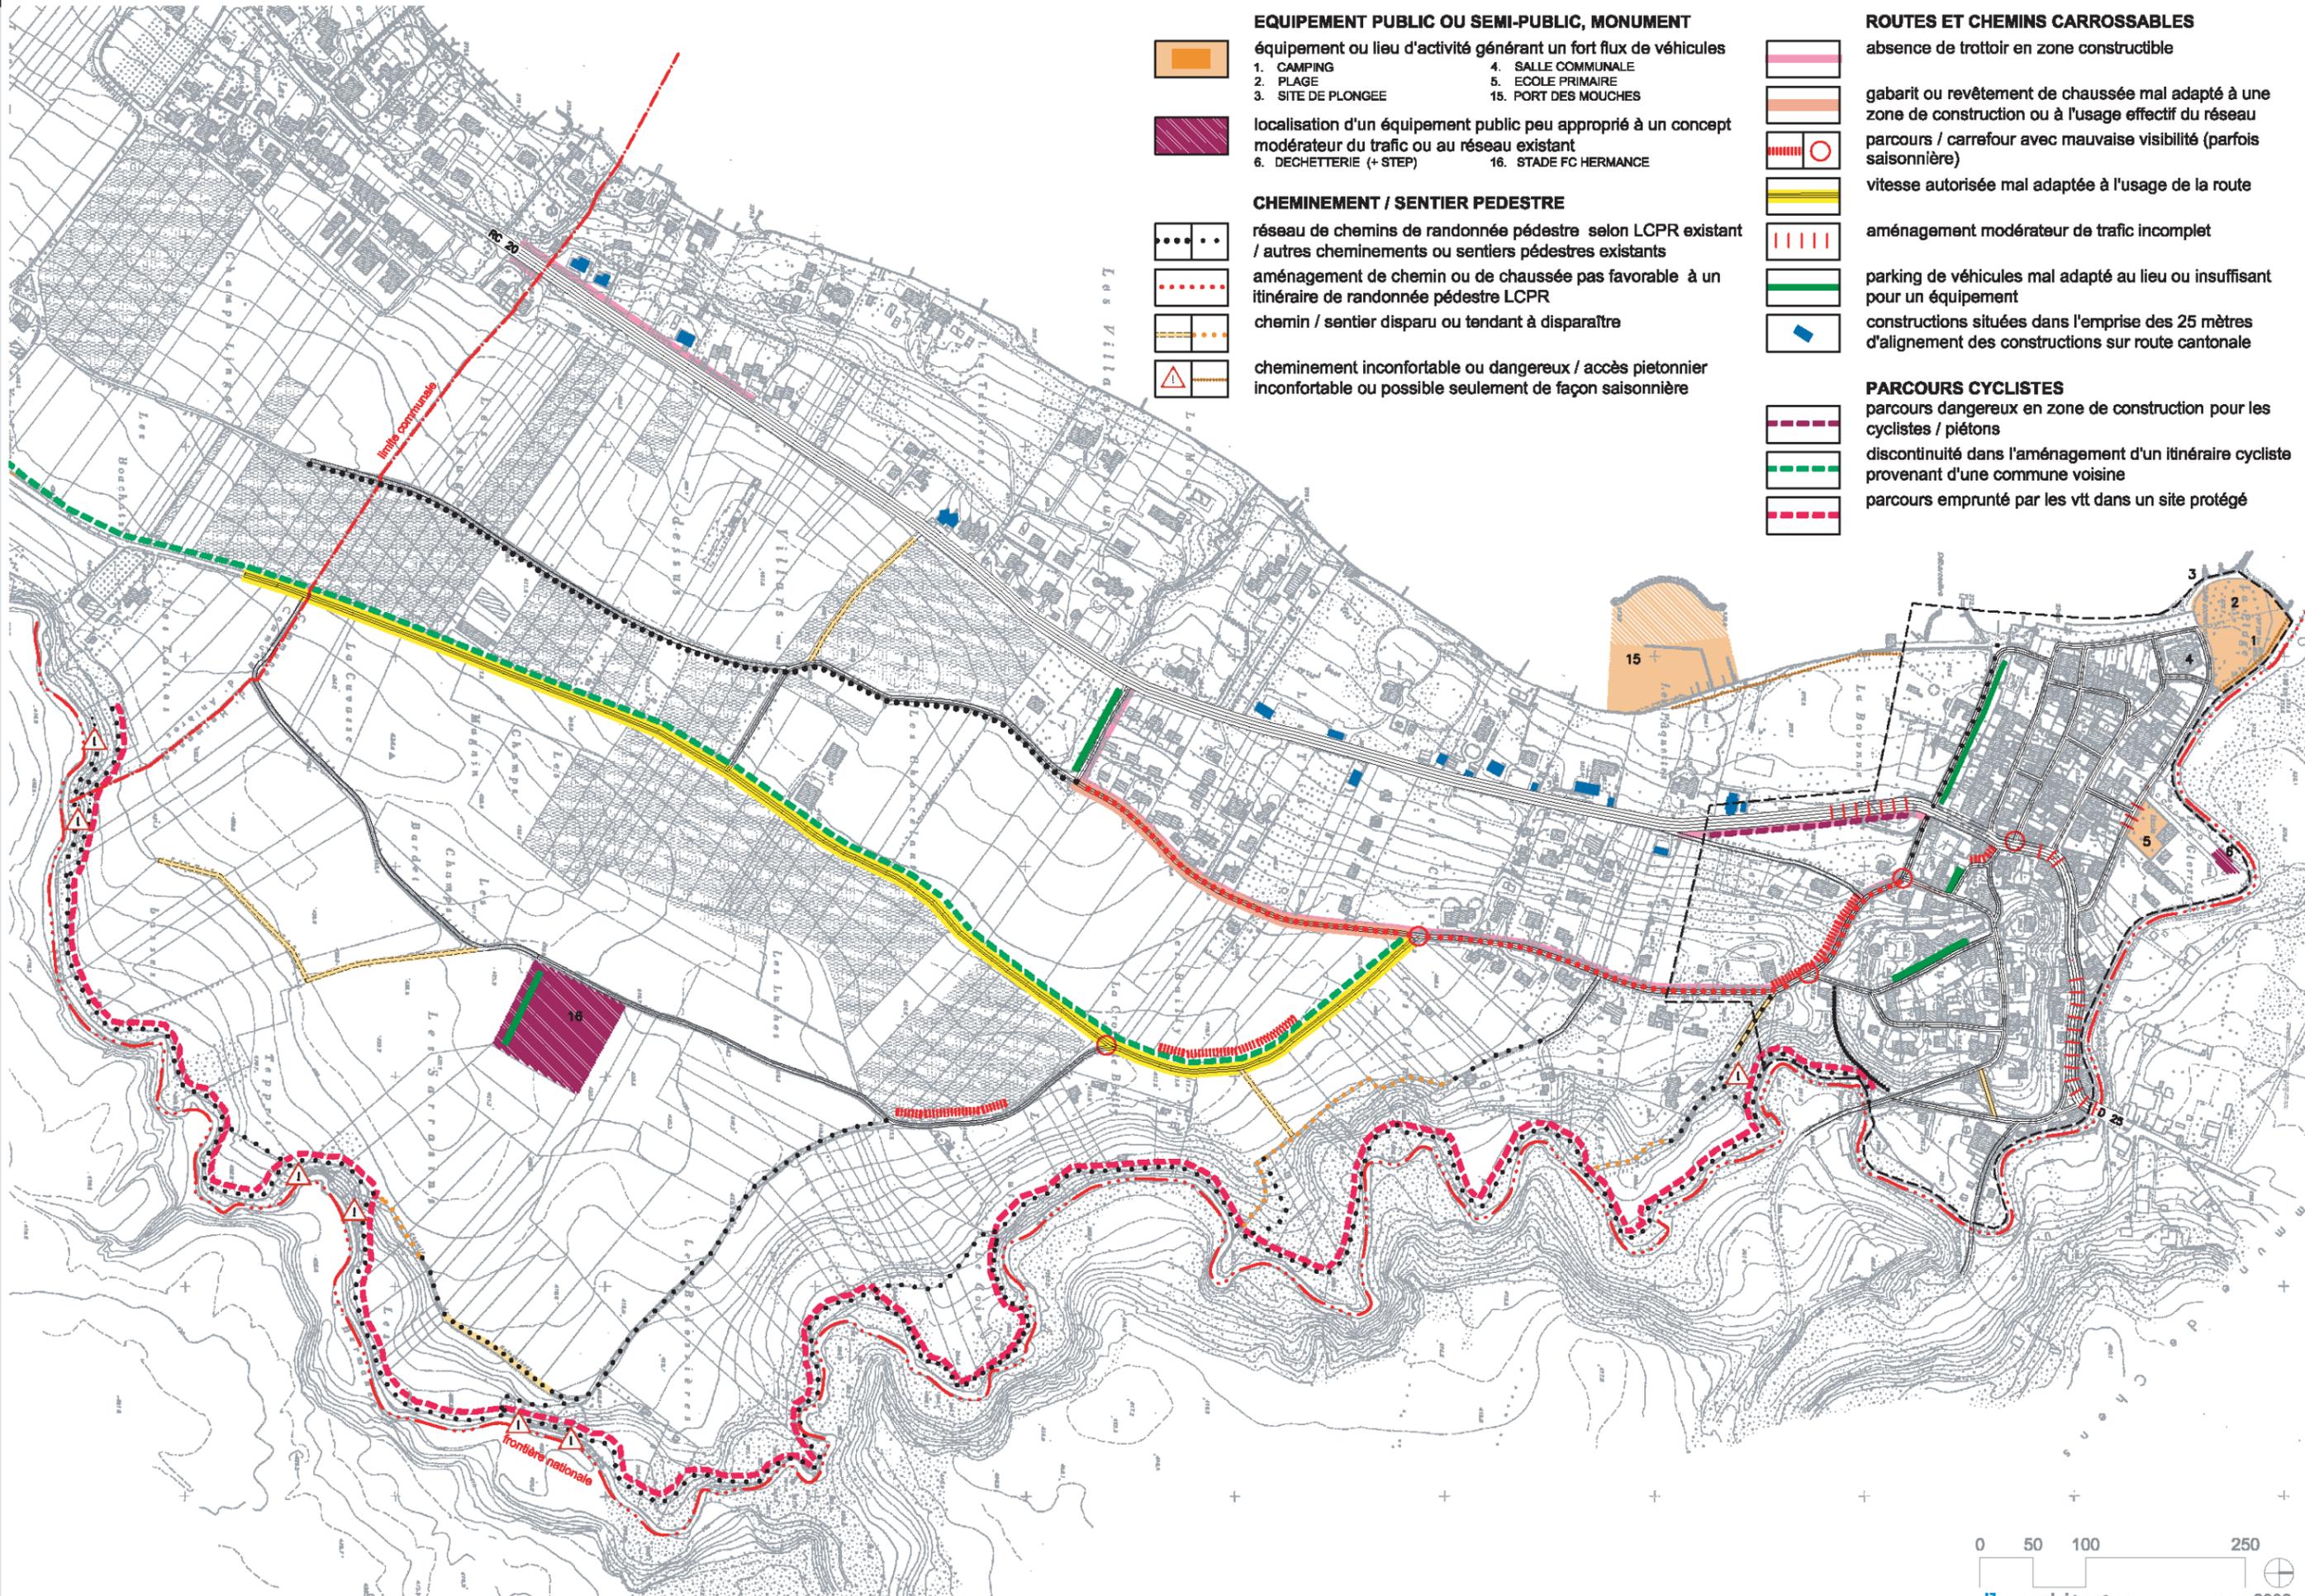
- EQUIPEMENT PUBLIC OU SEMI-PUBLIC, MONUMENT**
- équipement ou lieu d'activité générant un fort flux de véhicules
 - 1. CAMPING
 - 2. PLAGE
 - 3. SITE DE PLONGEE
 - 4. SALLE COMMUNALE
 - 5. ECOLE PRIMAIRE
 - 15. PORT DES MOUCHES
 - 6. DECHETTERIE (+ STEP)
 - 16. STADE FC HERMANCE
- CHEMINEMENT / SENTIER PEDESTRE**
- réseau de chemins de randonnée pédestre selon LCPR existant / autres cheminements ou sentiers pédestres existants
 - aménagement de chemin ou de chaussée pas favorable à un itinéraire de randonnée pédestre LCPR
 - chemin / sentier disparu ou tendant à disparaître
 - cheminement inconfortable ou dangereux / accès piétonnier inconfortable ou possible seulement de façon saisonnière

- ROUTES ET CHEMINS CARROSSABLES**
- absence de trottoir en zone constructible
 - gabarit ou revêtement de chaussée mal adapté à une zone de construction ou à l'usage effectif du réseau
 - parcours / carrefour avec mauvaise visibilité (parfois saisonnière)
 - vitesse autorisée mal adaptée à l'usage de la route
 - aménagement modérateur de trafic incomplet
 - parking de véhicules mal adapté au lieu ou insuffisant pour un équipement
 - constructions situées dans l'emprise des 25 mètres d'alignement des constructions sur route cantonale
- PARCOURS CYCLISTES**
- parcours dangereux en zone de construction pour les cyclistes / piétons
 - discontinuité dans l'aménagement d'un itinéraire cycliste provenant d'une commune voisine
 - parcours emprunté par les vtt dans un site protégé
