Rapport du Conseil d'Etat
au Grand Conseil sur la motion de M^{mes} et MM. Pierre Vanek,
Gilles Godinat, Anita Cuénod, Pierre Meyll, Salika Wenger,
Bernard Clerc, Danielle Opliger, Jeannine de Haller, Rémy
Pagani, Luc Gilly et Cécile Guendouz sur la remise en état des
immeubles dégradés

Recensement du domaine bâti

rue FENDT 2- 4

**Concerne : état des immeubles sis 21, 23 et 25 avenue des Grandes-Communes -
plaintes et pétition de locataires**

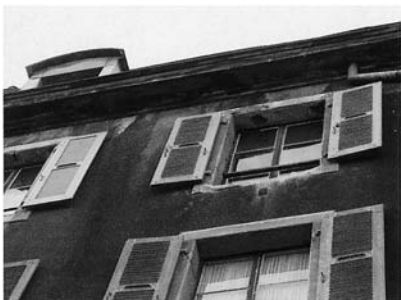
5 Façade sur cour, étages de logements .jpg

La façade sur cour est en moins bon état. Les encadrements de fenêtres sont en molasse, à part ceux en roche des fenêtres de cave et des fenêtres du rez-de-chaussée. Aux endroits exposés au ruissellement du toit, ils sont très dégradés, à remplacer pour une bonne part. Les surfaces crépies sont très sales, l'enduit est en état, des mousses sont abondantes là où l'eau ruisselle du toit.

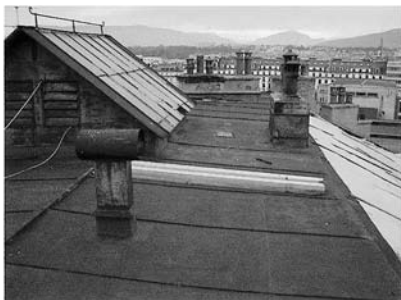
6 Terrasson.jpg

Le terrasson est recouvert d'un placage en acier fortement corrodé.

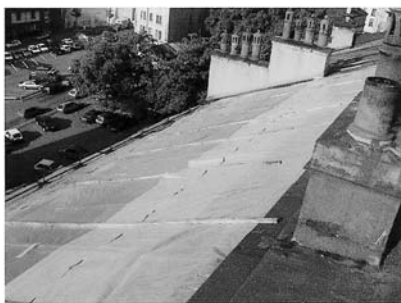
8 Réparation provisoire récente côté rue .jpg

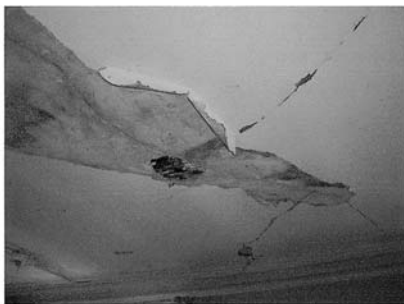
14 Dégât d'eau au plafond aux combles .jpg

Ces dégâts portent sur les plafonds et corniches ; salissures, fissurations et affaissements ; sur les murs et cloisons, sur les parquets déformés, disjoints. Les solivages et planchers bruts n'ont pas été sondés.

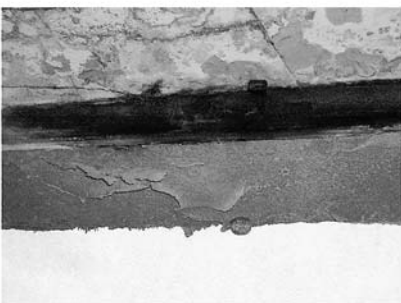
15 Couverte, décomposition de la molasse .jpg

Il n'a pas été observé de déformations sur les murs porteurs, toutefois les encadrements de fenêtres en molasse, et particulièrement les couvertes, sont très dégradés. Aux endroits exposés à l'eau ruisselant des bords de toit dégradés, la pierre est désagrégée, les sections sont fortement diminuées.

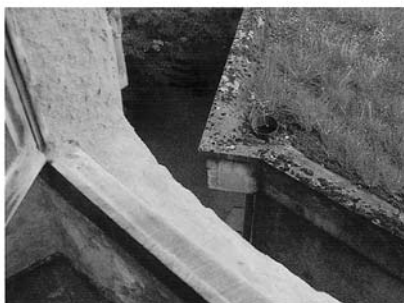
16 Appui, décomposition de la molasse .jpg

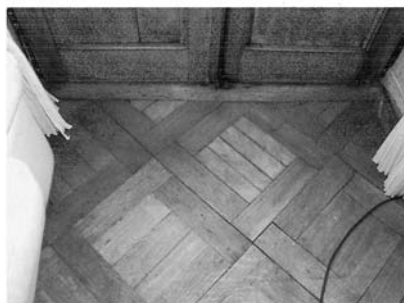
- No 19 Fenêtre sur cour.
- No 20 Dégât d'eau ; parquet déformé au 3^{ème} étage.
- No 21 Dégâts d'eau ; séjour dans les combles
- No 22 Salle de bain au 3^{ème} étage.

20 Dégât d'eau - parquet déformé au 3ème étage .jpg

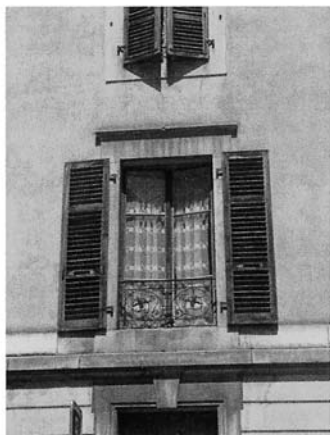
5 Fenêtre sur rue .jpg

Les fenêtres en bois sont vitrées avec du verre simple. Elles sont en mauvais état, il n'y a plus de vernis, certains battants sont affaissés, les renvois d'eau sont dégradés, l'étanchéité à l'air et à l'eau est compromise.

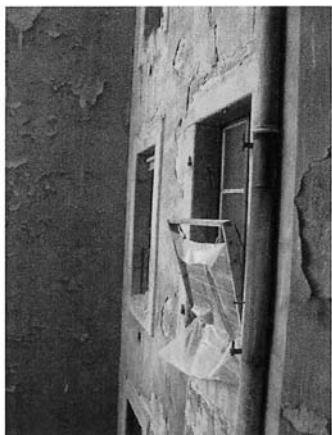
6 Façade cour (1) .jpg

Les faces externes des murs de façade sur cour sont dégradés en profondeur. Les crépis sont friables, décollés et partiellement tombés. Le jointoyage de la maçonnerie est attaqué localement, notamment dans les parties supérieures. Les encadrements de fenêtres en molasse sont très abîmés, la pierre est creusée et friable en surface. Les quelques réparations faites, réfection des tablettes au mortier de ciment, sont inefficaces et aggravantes pour l'état des ouvrages.

Cette dégradation pourrait à terme mettre en péril la stabilité de la structure, ce que devrait préciser une étude d'ingénieur.

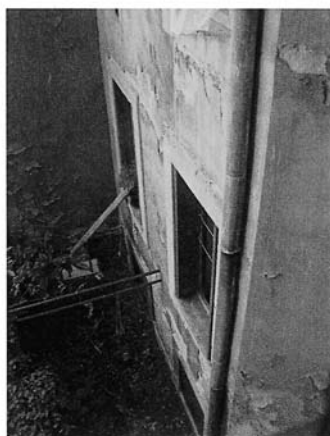
7 Façade cour (2) .jpg

Les fenêtres sont vitrées avec du verre simple et comportent une partie basse fixe. Elles sont en très mauvais état, il n'y a plus de vernis, certains battants sont affaissés, les cadres et les renvois d'eau sont dégradés, l'étanchéité à l'air et à l'eau est compromise. Les fenêtres du rez ont des volets à lames brisées pleines, ils sont vétustes.

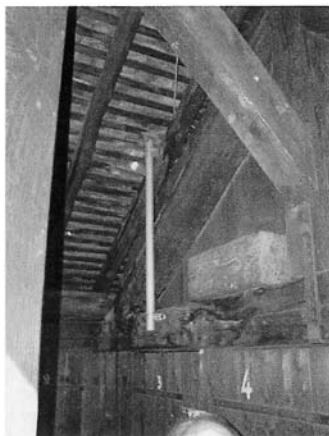
18 Charpente .jpg

La toiture à deux pans suit, sur rue, l'angle légèrement aigu du plan. La couverture et le chevronnage reposent sur les pannes supportées par des fermes : les pannes et les fermes sont en état, le chevronnage est dégradé localement.

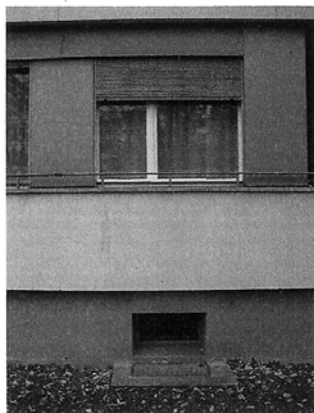
Façade sud : allèges, meneaux, fenêtre, lambrequin, fenêtre de cave

La pérennité des attaches des éléments préfabriqués à la structure BA, et principalement les liaisons des allèges aux têtes de dalles devraient faire l'objet d'un avis d'ingénieur civil.

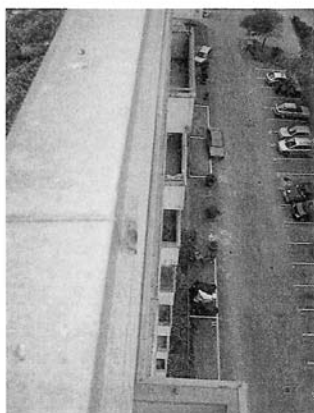
Les éléments préfabriqués en béton armé comportent de nombreuses dégradations de surface dues à la carbonatation, éclatements et fers d'armature rouillés apparents. Des débris se détachent en particulier des panneaux des balcons de la façade nord où sont les entrées.

Les débris de béton peuvent tomber de haut.

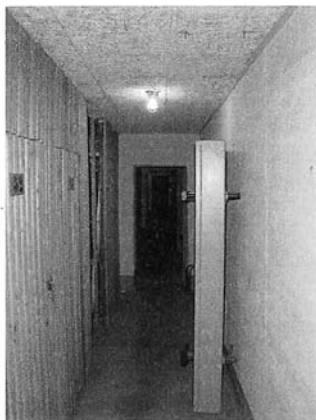
Caves propres.

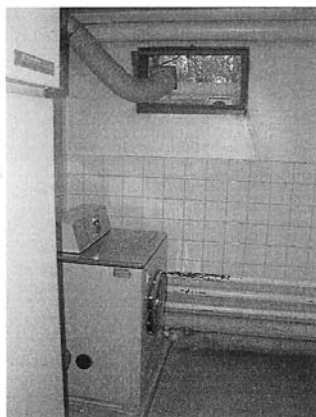
Buanderie en service.

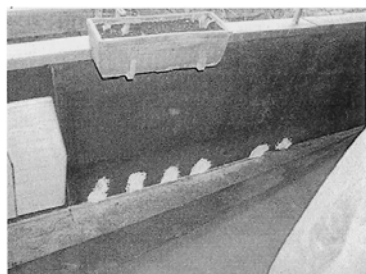
Balcon façade sud ;colmatage sur les armatures par un locataire. No 23 4^{ème} étage
